# Einschätzung von Durchlass-Bauwerken und Gefährdung des Fischotters

Aufnahme Nummer: 2238-007 Aufnahme-Datum: 10.08.2010

Gewässername: k.A.  
Lage: nördlicher DL südlich des Abzweiges Badendiek  
Straße: L 17  
Landesstraße  
Totfunde: 0

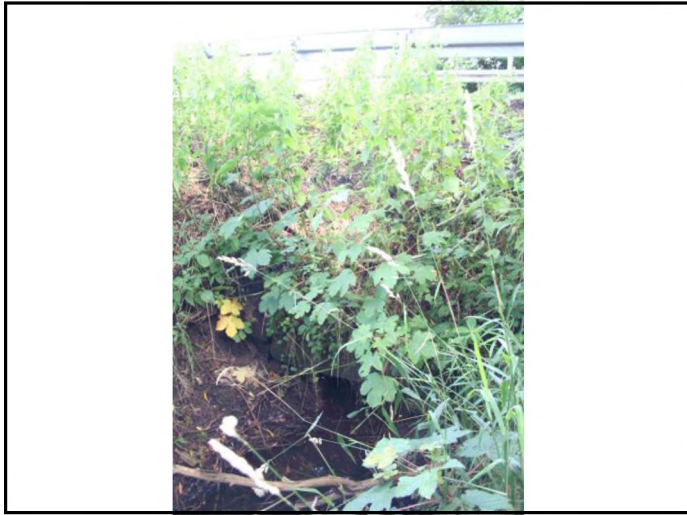
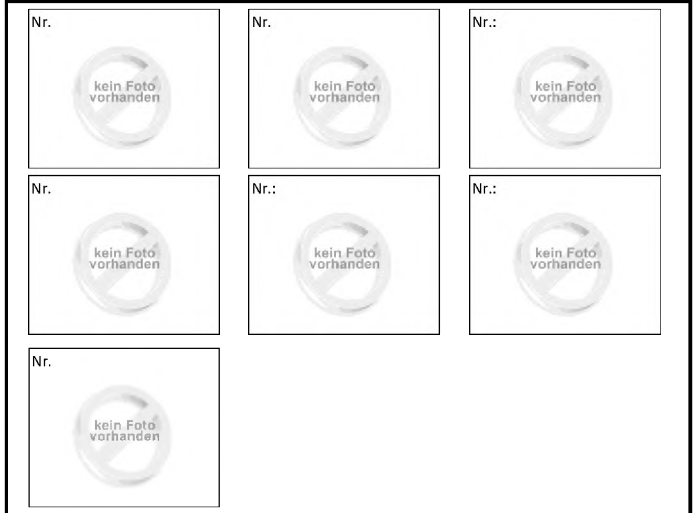
Nr.: 2238-007\_001\_he.JPG

Bedeutung im Habitatverbund: mittel  
Verkehrsdichte: mittel  
Brückenindex: 0,009  
Durchlass-Tauglichkeit: ungeeignet

**Priorität Festlegung:** hoch

Trennung Wehr Durchlass	<input type="checkbox"/>	keine notwendig	<input checked="" type="checkbox"/>
Installation oberhalb Wehr	<input type="checkbox"/>	Markierstruktur Steinsch	<input type="checkbox"/>
Installation unterhalb Wehr	<input type="checkbox"/>	Markierstruktur Ufersubstrat	<input type="checkbox"/>
Entfernung Rechen	<input type="checkbox"/>	Markierstruktur Laufbohle fest	<input type="checkbox"/>
Entfernung sonstige Hindernisse	<input type="checkbox"/>	Markierstruktur Laufbohle schwimmend	<input type="checkbox"/>
Kastendurchlass/Maul eins. Berme	<input checked="" type="checkbox"/>	Markierstruktur Podest	<input type="checkbox"/>
Kastendurchlass/Maul beids. Berme	<input type="checkbox"/>	Verrohrung öffnen	<input type="checkbox"/>
Markierstruktur einseitig	<input type="checkbox"/>	Leit-/Schutzzäune notwendig	<input type="checkbox"/>
Markierstruktur beidseitig	<input type="checkbox"/>	Leitstrukturen/ -senken einrichten	<input type="checkbox"/>
