# Einschätzung von Durchlass-Bauwerken und Gefährdung des Fischotters

Aufnahme Nummer: 2238-009 Aufnahme-Datum: 10.08.2010

Gewässername: k.A.  
Lage: in Badendiek  
Straße: K 21  
Kreisstraße  
Todfunde: 0

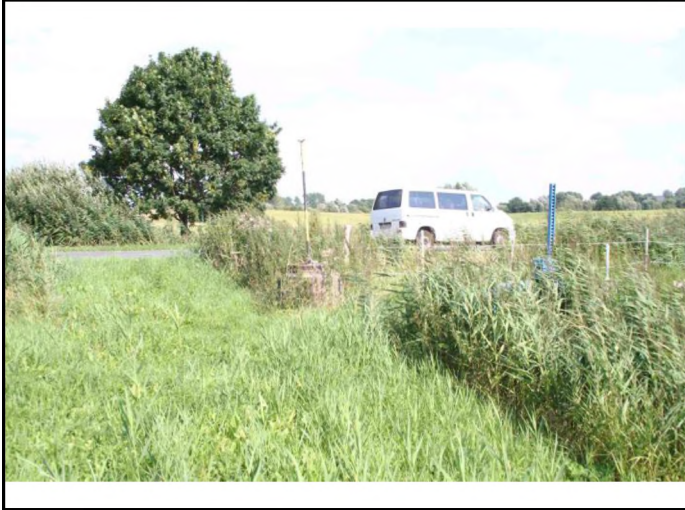
Nr.: 2238-009\_001\_he.JPG

Bedeutung im Habitatverbund: mittel  
Verkehrsdichte: mittel  
Brückenindex: 0  
Durchlass-Tauglichkeit: ungeeignet

Wiesenzufahrt nicht notwendig, kann geöffnet werden. Detailplanung erforderlich.
