# Einschätzung von Durchlass-Bauwerken und Gefährdung des Fischotters

Aufnahme Nummer: 2238-010 Aufnahme-Datum: 10.08.2010

Gewässername: k.A.  
Lage: in Boldebeck  
Straße: K 11  
Kreisstraße  
Todfunde: 0

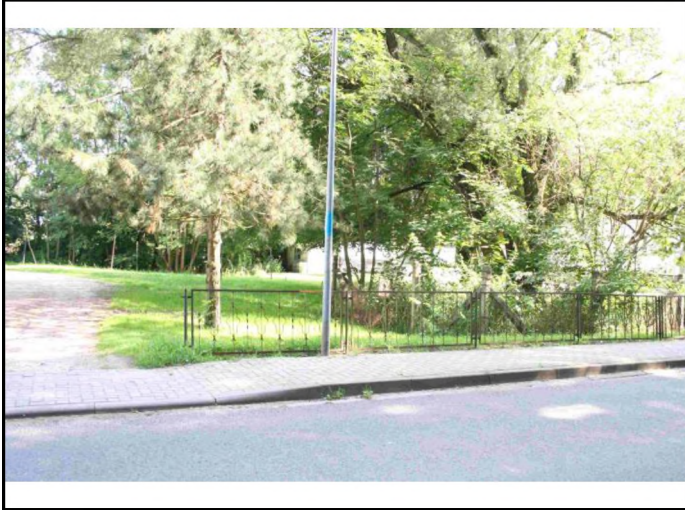
Nr.: 2238-010\_001\_he.JPG

Störfaktoren: Verrohrt

Brückentyp: Rohrdurchlass Durchlaß Durchmesser: k.A.

Bedeutung im Habitatverbund: gering  
Verkehrsdichte: gering  
Brückenindex: 0  
Durchlass-Tauglichkeit: ungeeignet

Trennung Wehr Durchlass	<input type="checkbox"/>	keine notwendig	<input checked="" type="checkbox"/>
Installation oberhalb Wehr	<input type="checkbox"/>	Markierstruktur Steinsch	<input type="checkbox"/>
Installation unterhalb Wehr	<input type="checkbox"/>	Markierstruktur Ufersubstrat	<input type="checkbox"/>
Entfernung Rechen	<input type="checkbox"/>	Markierstruktur Laufbohle fest	<input type="checkbox"/>
Entfernung sonstige Hindernisse	<input type="checkbox"/>	Markierstruktur Laufbohle schwimmend	<input type="checkbox"/>
Kastendurchlass/Maul eins. Berme	<input checked="" type="checkbox"/>	Markierstruktur Podest	<input type="checkbox"/>
Kastendurchlass/Maul beids. Berme	<input type="checkbox"/>	Verrohrung öffnen	<input type="checkbox"/>
Markierstruktur einseitig	<input type="checkbox"/>	Leit-/Schutzzäune notwendig	<input type="checkbox"/>
Markierstruktur beidseitig	<input type="checkbox"/>	Leitstrukturen/ -senken einrichten	<input type="checkbox"/>

Geschwindigkeitsbegrenzung	<input type="checkbox"/>	Bermen an Ufer anbinden	<input type="checkbox"/>
Trockenröhre einbringen	<input type="checkbox"/>	Wiesenzufahrten verlegen	<input type="checkbox"/>
		Komplexmaßnahmen notwendig	<input checked="" type="checkbox"/>
