Einschätzung von Durchlass-Bauwerken und Gefährdung des Fischotters

Aufnahme Nummer: 2238-011 Aufnahme-Datum: 10.08.2010

Gewässername: Abfluß Prüzener See
Lage: in Mühlengeez
Straße: B 104
Bundesstraße
Todfunde: 0

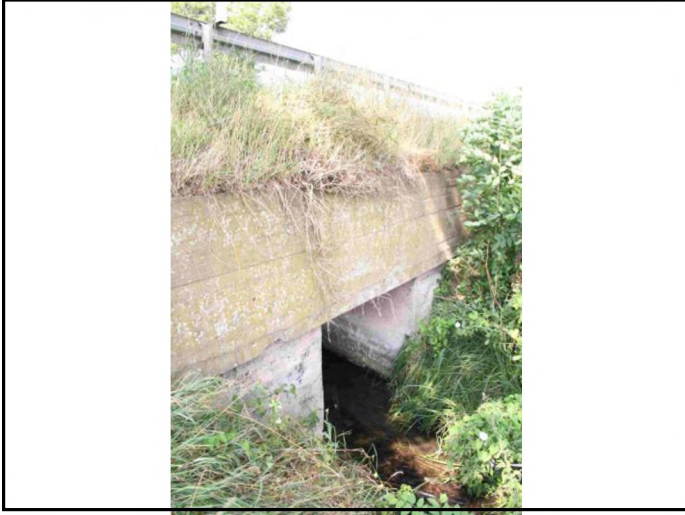
Nr.: 2238-011_001_he.JPG

Brückentyp: Kastendurchlass Durchlaß Durchmesser: k.A.

Lichte Breite [m]: 1,8
Lichte Höhe [m]: 1,6 Brückenlänge [m]: 13
Bermen-Anzahl: keine
Bermenform: k.A.

Lage zu Siedlungen: k.A.
Kombinierte Brücken: keine kombinierte Brücke
Gewässerverbund: Seenerbund
mehrere Gewässersysteme
Passagemöglichkeit für: nur Fische
Bottleneck:
Fähengebiet:

Bedeutung im Habitatverbund: sehr hoch
Verkehrsdichte: hoch
Brückenindex: 0,222
Durchlass-Tauglichkeit: bedingt geeignet
