Einschätzung von Durchlass-Bauwerken und Gefährdung des Fischotters

Aufnahme Nummer: 2238-012 Aufnahme-Datum: 10.08.2010

Gewässername: Verbindung Hofsee-Prüzener See
Lage: in Prützen
Straße: L 11
Landesstraße
Totfunde: 0

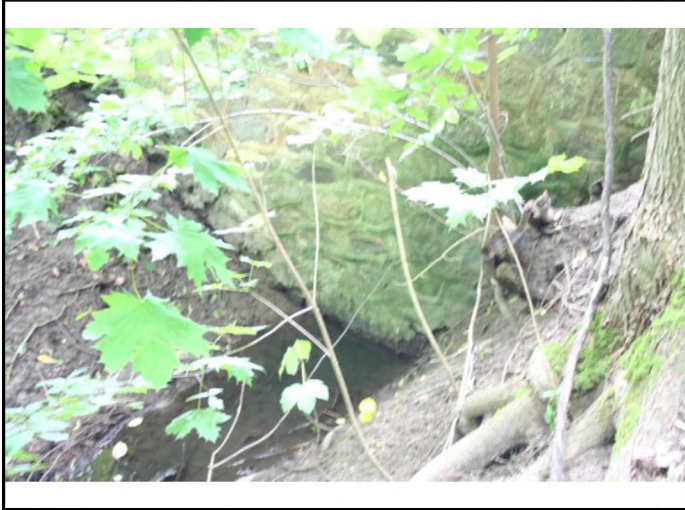
Nr.: 2238-012_001_he.JPG

Störfaktoren: Durchlass vollständig geflutet

Durchlass vollständig geflutet?

Brückentyp: Rohrdurchlass Durchlaß Durchmesser: k.A.

Bedeutung im Habitatverbund: sehr hoch
Verkehrsdichte: mittel
Brückenindex: 0
Durchlass-Tauglichkeit: ungeeignet

Geschwindigkeitsbegrenzung	<input type="checkbox"/>	Bermen an Ufer anbinden	<input type="checkbox"/>
Trockenröhre einbringen	<input checked="" type="checkbox"/>	Wiesenzufahrten verlegen	<input type="checkbox"/>
		Komplexmaßnahmen notwendig	<input type="checkbox"/>

KDL ODER Trockendurchlaß.
