# Einschätzung von Durchlass-Bauwerken und Gefährdung des Fischotters

Aufnahme Nummer: 2238-016

Aufnahme-Datum: 10.08.2010

Gewässername: k.A.  
Lage: nördlich Tarnow  
Straße: L 11  
Landesstraße  
Totfunde: 0

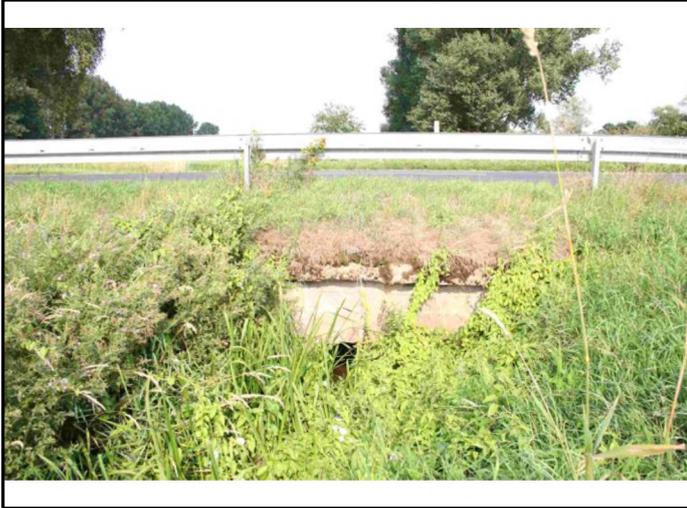
Nr.: 2238-016\_001\_he.JPG

Bedeutung im Habitatverbund: mittel  
Verkehrsdichte: mittel  
Brückenindex: 0,067  
Durchlass-Tauglichkeit: ungeeignet

**Priorität Festlegung:** hoch

Trennung Wehr Durchlass	<input type="checkbox"/>	keine notwendig	<input checked="" type="checkbox"/>
Installation oberhalb Wehr	<input type="checkbox"/>	Markierstruktur Steinsch	<input type="checkbox"/>
Installation unterhalb Wehr	<input type="checkbox"/>	Markierstruktur Ufersubstrat	<input type="checkbox"/>
Entfernung Rechen	<input type="checkbox"/>	Markierstruktur Laufbohle fest	<input type="checkbox"/>
Entfernung sonstige Hindernisse	<input type="checkbox"/>	Markierstruktur Laufbohle schwimmend	<input type="checkbox"/>
Kastendurchlass/Maul eins. Berme	<input checked="" type="checkbox"/>	Markierstruktur Podest	<input type="checkbox"/>
Kastendurchlass/Maul beids. Berme	<input type="checkbox"/>	Verrohrung öffnen	<input type="checkbox"/>
Markierstruktur einseitig	<input type="checkbox"/>	Leit-/Schutzzäune notwendig	<input type="checkbox"/>
Markierstruktur beidseitig	<input type="checkbox"/>	Leitstrukturen/ -senken einrichten	<input type="checkbox"/>
