Einschätzung von Durchlass-Bauwerken und Gefährdung des Fischotters

Aufnahme Nummer: 2238-017 Aufnahme-Datum: 10.08.2010

Gewässername: k.A.
Lage: nordöstlich Silberberg
Straße: L 11
Landesstraße
Totfunde: 0

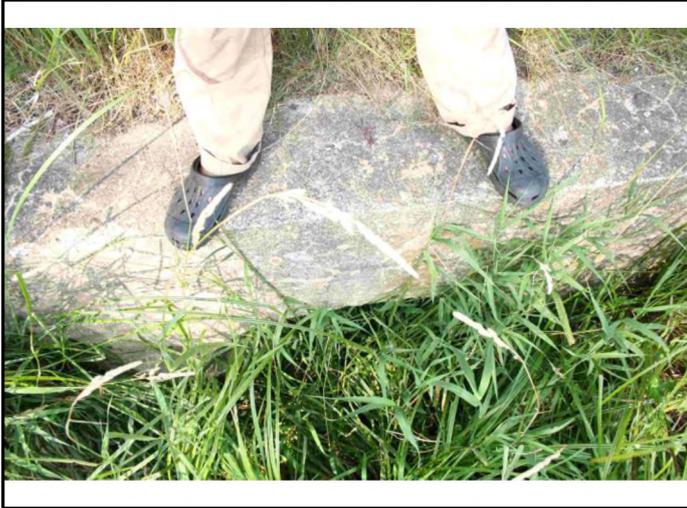
Nr.: 2238-017_001_he.JPG

Brückentyp: Rohrdurchlass Durchlaß Durchmesser: k.A.

Lichte Breite [m]: 1
Lichte Höhe [m]: 0,8 Brückenlänge [m]: 12
Bermen-Anzahl: keine
Bermenform: k.A.

Bedeutung im Habitatverbund: mittel
Verkehrsdichte: mittel
Brückenindex: 0,067
Durchlass-Tauglichkeit: bedingt geeignet

Trennung Wehr Durchlass	<input type="checkbox"/>	keine notwendig	<input checked="" type="checkbox"/>
Installation oberhalb Wehr	<input type="checkbox"/>	Markierstruktur Steinsch	<input type="checkbox"/>
Installation unterhalb Wehr	<input type="checkbox"/>	Markierstruktur Ufersubstrat	<input type="checkbox"/>
Entfernung Rechen	<input type="checkbox"/>	Markierstruktur Laufbohle fest	<input type="checkbox"/>
Entfernung sonstige Hindernisse	<input type="checkbox"/>	Markierstruktur Laufbohle schwimmend	<input type="checkbox"/>
Kastendurchlass/Maul eins. Berme	<input checked="" type="checkbox"/>	Markierstruktur Podest	<input type="checkbox"/>
Kastendurchlass/Maul beids. Berme	<input type="checkbox"/>	Verrohrung öffnen	<input type="checkbox"/>
Markierstruktur einseitig	<input type="checkbox"/>	Leit-/Schutzzäune notwendig	<input type="checkbox"/>
Markierstruktur beidseitig	<input type="checkbox"/>	Leitstrukturen/ -senken einrichten	<input type="checkbox"/>
