Einschätzung von Durchlass-Bauwerken und Gefährdung des Fischotters

Aufnahme Nummer: 2238-018 Aufnahme-Datum: 10.08.2010

Gewässername: k.A.
Lage: am Abzweig nach Zibühl-Ausbau
Straße: L 11
Landesstraße
Totfunde: 0

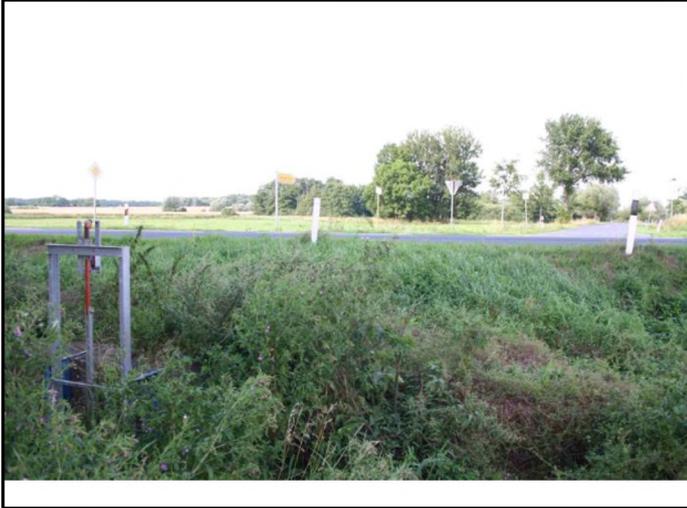
Nr.: 2238-018_001_he.JPG

Bedeutung im Habitatverbund: sehr hoch
Verkehrsdichte: mittel
Brückenindex: 0
Durchlass-Tauglichkeit: ungeeignet

Karte gibt Lage des Wehres nicht wider, dies mit Straßendurchlaß gekoppelt.

Trennung Wehr Durchlass	<input checked="" type="checkbox"/>	keine notwendig	<input type="checkbox"/>
Installation oberhalb Wehr	<input checked="" type="checkbox"/>	Markierstruktur Steinsch	<input type="checkbox"/>
Installation unterhalb Wehr	<input type="checkbox"/>	Markierstruktur Ufersubstrat	<input type="checkbox"/>
Entfernung Rechen	<input type="checkbox"/>	Markierstruktur Laufbohle fest	<input type="checkbox"/>
Entfernung sonstige Hindernisse	<input type="checkbox"/>	Markierstruktur Laufbohle schwimmend	<input type="checkbox"/>
Kastendurchlass/Maul eins. Berme	<input type="checkbox"/>	Markierstruktur Podest	<input type="checkbox"/>
Kastendurchlass/Maul beids. Berme	<input checked="" type="checkbox"/>	Verrohrung öffnen	<input checked="" type="checkbox"/>
Markierstruktur einseitig	<input type="checkbox"/>	Leit-/Schutzzäune notwendig	<input type="checkbox"/>
Markierstruktur beidseitig	<input type="checkbox"/>	Leitstrukturen/ -senken einrichten	<input type="checkbox"/>
