Einschätzung von Durchlass-Bauwerken und Gefährdung des Fischotters

Aufnahme Nummer: 2238-019 Aufnahme-Datum: 10.08.2010

Gewässername: k.A.
Lage: südlich Zibühl
Straße: L 11
Landesstraße
Totfunde: 0

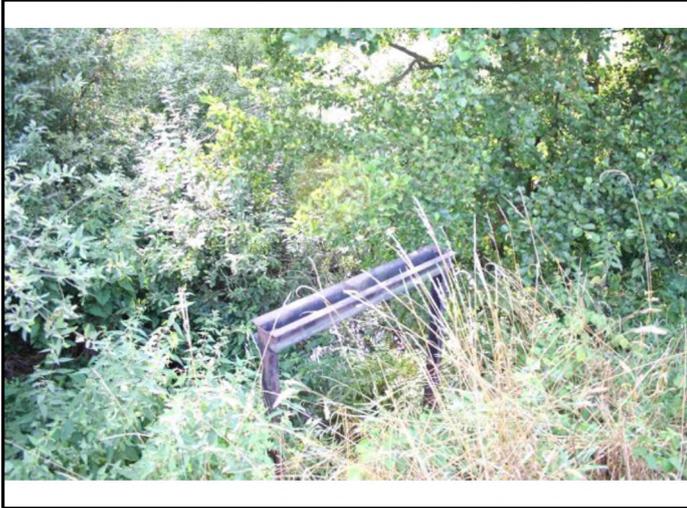
Nr.: 2238-019_001_he.JPG

Bedeutung im Habitatverbund: mittel
Verkehrsdichte: mittel
Brückenindex: 0
Durchlass-Tauglichkeit: ungeeignet

Wehr derzeit nicht in Betrieb, ggf. ist Laufbohle in bestehenden Durchlaß zu installieren - abhängig von Wasserführung. Prüfen.

Trennung Wehr Durchlass	<input checked="" type="checkbox"/>	keine notwendig	<input type="checkbox"/>
Installation oberhalb Wehr	<input checked="" type="checkbox"/>	Markierstruktur Steinsch	<input type="checkbox"/>
Installation unterhalb Wehr	<input type="checkbox"/>	Markierstruktur Ufersubstrat	<input type="checkbox"/>
Entfernung Rechen	<input type="checkbox"/>	Markierstruktur Laufbohle fest	<input checked="" type="checkbox"/>
Entfernung sonstige Hindernisse	<input type="checkbox"/>	Markierstruktur Laufbohle schwimmend	<input type="checkbox"/>
Kastendurchlass/Maul eins. Berme	<input type="checkbox"/>	Markierstruktur Podest	<input type="checkbox"/>
Kastendurchlass/Maul beids. Berme	<input checked="" type="checkbox"/>	Verrohrung öffnen	<input type="checkbox"/>
Markierstruktur einseitig	<input type="checkbox"/>	Leit-/Schutzzäune notwendig	<input type="checkbox"/>
Markierstruktur beidseitig	<input type="checkbox"/>	Leitstrukturen/ -senken einrichten	<input type="checkbox"/>
