# Einschätzung von Durchlass-Bauwerken und Gefährdung des Fischotters

Aufnahme Nummer: 2238-020 Aufnahme-Datum: 10.08.2010

Gewässername: k.A.  
Lage: zwischen Tarnow und Prüzen  
Straße: L 11  
Landesstraße  
Todfunde: 0

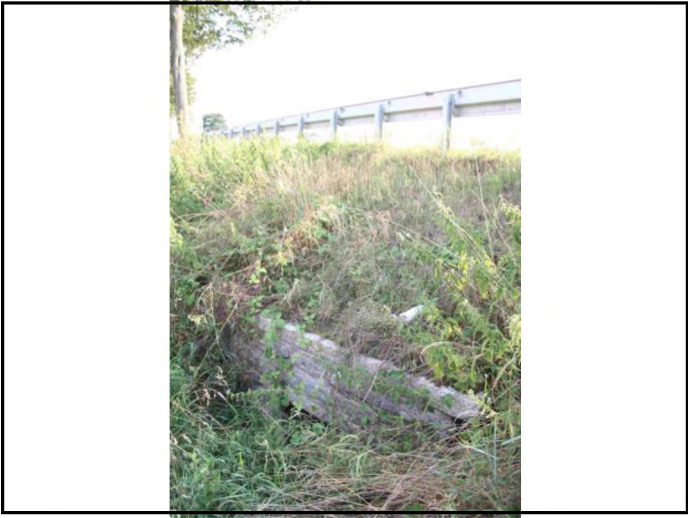
Nr.: 2238-020\_001\_he.JPG

Bedeutung im Habitatverbund: gering  
Verkehrsdichte: mittel  
Brückenindex: 0,03  
Durchlass-Tauglichkeit: ungeeignet

Durchlaß als Trockendurchlaß erhalten, regelmäßig reinigen.
