Einschätzung von Durchlass-Bauwerken und Gefährdung des Fischotters

Aufnahme Nummer: 2238-022 Aufnahme-Datum: 13.08.2010

Gewässername: k.A.
Lage: östlich Bülower Burg
Straße: B 104
Bundesstraße
Totfunde: 2

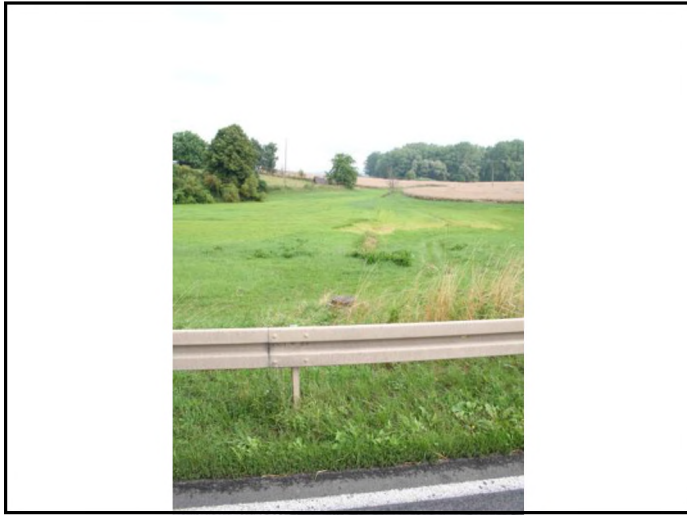
Nr.: 2238-022_001_he.JPG

Störfaktoren: Verrohrt

Bedeutung im Habitatverbund: mittel
Verkehrsdichte: mittel
Brückenindex: 0
Durchlass-Tauglichkeit: ungeeignet

Im Verbund der Seen wichtig! zu Maßnahmen: Verrohrung öffnen; KDL mit einseitiger Berme oder TDL in Höhe Graben und Durchlaß unter parallelem Fahrradweg notwendig.
