# Einschätzung von Durchlass-Bauwerken und Gefährdung des Fischotters

Aufnahme Nummer: 2238-023 Aufnahme-Datum: 13.08.2010

Gewässername: k.A.  
Lage: südlich Boldebeck  
Straße: B 104  
Bundesstraße  
Todfunde: 0

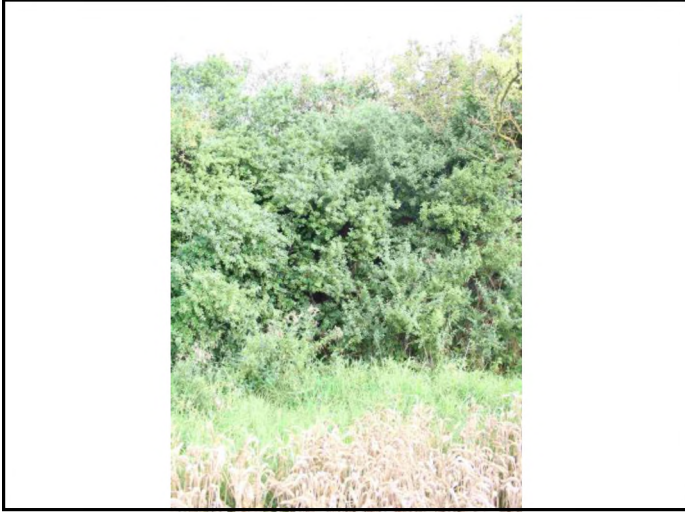
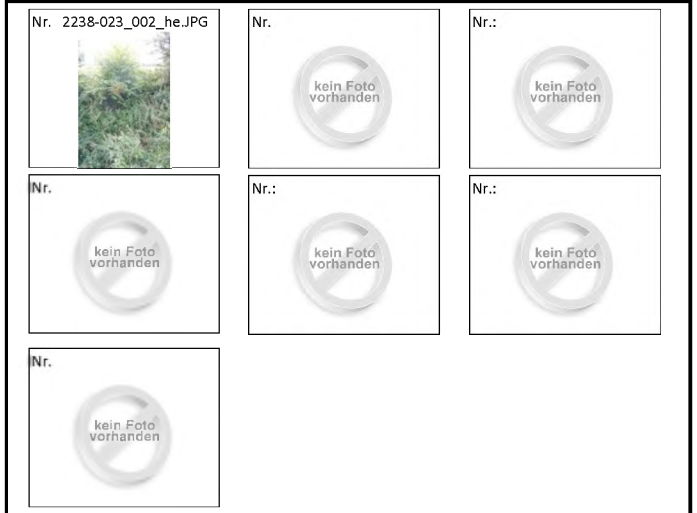
Nr.: 2238-023\_001\_he.JPG

Bedeutung im Habitatverbund: sehr hoch  
Verkehrsdichte: hoch  
Brückenindex: 0  
Durchlass-Tauglichkeit: ungeeignet

Rohrdurchlaß vermutet, jedoch wegen undurchdringlicher Vegetation nicht zu sehen. Punkt im Habitatverbund wichtig, daher passierbare Trockenröhre wichtig.

Trennung Wehr Durchlass	<input type="checkbox"/>	keine notwendig	<input type="checkbox"/>
Installation oberhalb Wehr	<input type="checkbox"/>	Markierstruktur Steinsch	<input type="checkbox"/>
Installation unterhalb Wehr	<input type="checkbox"/>	Markierstruktur Ufersubstrat	<input type="checkbox"/>
Entfernung Rechen	<input type="checkbox"/>	Markierstruktur Laufbohle fest	<input type="checkbox"/>
Entfernung sonstige Hindernisse	<input type="checkbox"/>	Markierstruktur Laufbohle schwimmend	<input type="checkbox"/>
Kastendurchlass/Maul eins. Berme	<input checked="" type="checkbox"/>	Markierstruktur Podest	<input type="checkbox"/>
Kastendurchlass/Maul beids. Berme	<input type="checkbox"/>	Verrohrung öffnen	<input type="checkbox"/>
Markierstruktur einseitig	<input type="checkbox"/>	Leit-/Schutzzäune notwendig	<input type="checkbox"/>
Markierstruktur beidseitig	<input type="checkbox"/>	Leitstrukturen/ -senken einrichten	<input checked="" type="checkbox"/>

Geschwindigkeitsbegrenzung	<input type="checkbox"/>	Bermen an Ufer anbinden	<input type="checkbox"/>
Trockenröhre einbringen	<input checked="" type="checkbox"/>	Wiesenzufahrten verlegen	<input type="checkbox"/>
		Komplexmaßnahmen notwendig	<input checked="" type="checkbox"/>
