Einschätzung von Durchlass-Bauwerken und Gefährdung des Fischotters

Aufnahme Nummer: 2239-002 Aufnahme-Datum: 05.02.2010

Gewässername: Nebelzufluß
Lage: Lange Stege-Bahndamm in Güstrow
Straße: k.A.
Bahntrasse
Totfunde: 0

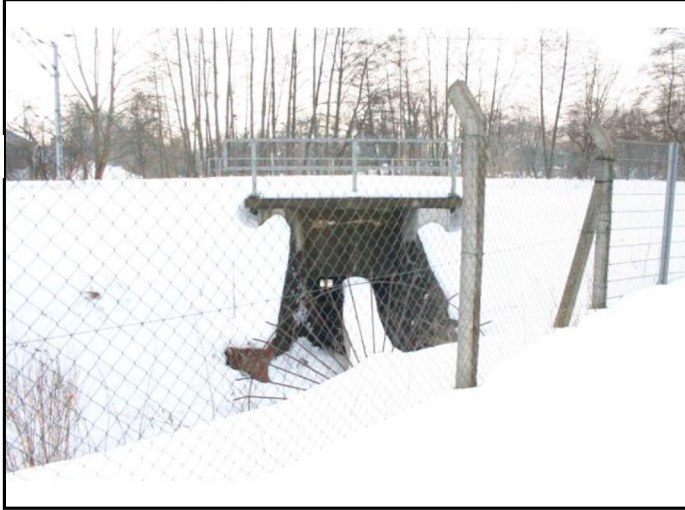
Nr.: 2239-002_001_he.JPG

Bedeutung im Habitatverbund: mittel
Verkehrsdichte: gering
Brückenindex: 0,048
Durchlass-Tauglichkeit: ungeeignet

Rohr aus Durchlass entfernen.
