Einschätzung von Durchlass-Bauwerken und Gefährdung des Fischotters

Aufnahme Nummer: 2239-003 Aufnahme-Datum: 05.02.2010

Gewässername: Nebelzufluß
Lage: Graben unter Hochstraße Lange Stege Güstrow
Straße: B 104
Bundesstraße
Totfunde: 0

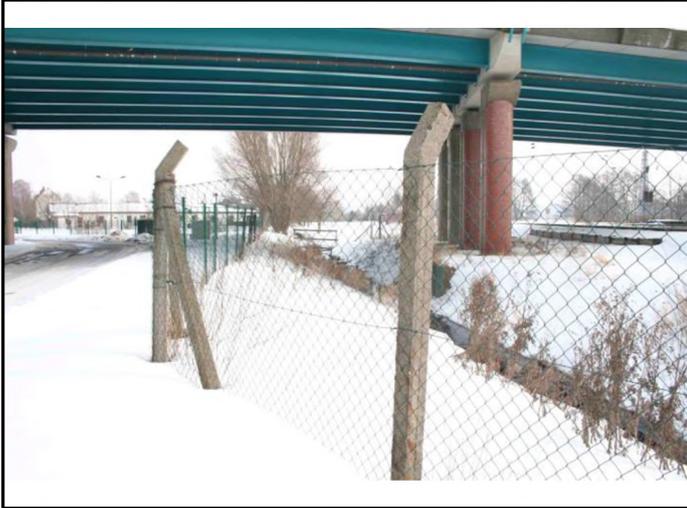
Nr.: 2239-003_001_he.JPG

Bedeutung im Habitatverbund: mittel
Verkehrsdichte: hoch
Brückenindex: 9
Durchlass-Tauglichkeit: gut geeignet
