Einschätzung von Durchlass-Bauwerken und Gefährdung des Fischotters

Aufnahme Nummer: 2239-004 Aufnahme-Datum: 05.02.2010

Gewässername: Verbindung Energiegraben-Nebel
Lage: Verbindung Hochstraße und Lange Straße in Güstrow
Straße: B 103/104
Bundesstraße
Totfunde: 0

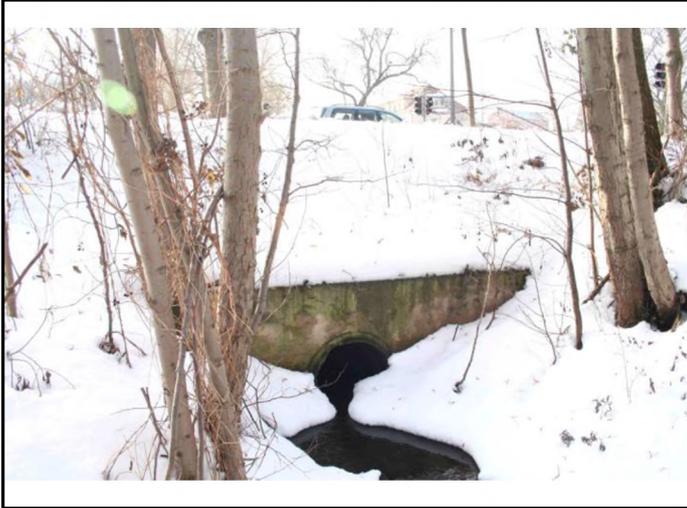
Nr.: 2239-004_001_he.JPG

Bedeutung im Habitatverbund: sehr hoch
Verkehrsdichte: hoch
Brückenindex: 0
Durchlass-Tauglichkeit: ungeeignet

Konfliktpotential: Bauanlage unter Straßendamm möglich Komplexe Gefährdungssituation, die eine Gesamtlösung auch für die Punkte 2239-018 sowie 2239-019 bis -023 benötigt!

Trennung Wehr Durchlass	<input checked="" type="checkbox"/>	keine notwendig	<input type="checkbox"/>
Installation oberhalb Wehr	<input checked="" type="checkbox"/>	Markierstruktur Steinsch	<input type="checkbox"/>
Installation unterhalb Wehr	<input type="checkbox"/>	Markierstruktur Ufersubstrat	<input type="checkbox"/>
Entfernung Rechen	<input type="checkbox"/>	Markierstruktur Laufbohle fest	<input type="checkbox"/>
Entfernung sonstige Hindernisse	<input type="checkbox"/>	Markierstruktur Laufbohle schwimmend	<input type="checkbox"/>
Kastendurchlass/Maul eins. Berme	<input checked="" type="checkbox"/>	Markierstruktur Podest	<input type="checkbox"/>
Kastendurchlass/Maul beids. Berme	<input type="checkbox"/>	Verrohrung öffnen	<input type="checkbox"/>
Markierstruktur einseitig	<input type="checkbox"/>	Leit-/Schutzzäune notwendig	<input type="checkbox"/>
Markierstruktur beidseitig	<input type="checkbox"/>	Leitstrukturen/-senken einrichten	<input type="checkbox"/>
