Einschätzung von Durchlass-Bauwerken und Gefährdung des Fischotters

Aufnahme Nummer: 2239-008 Aufnahme-Datum: 24.02.2010

Gewässername: Wallgraben
Lage: Pferdemarkt-Lindenstraße
Straße: Stadtstraße
sonstige Straße
Todfunde: 0

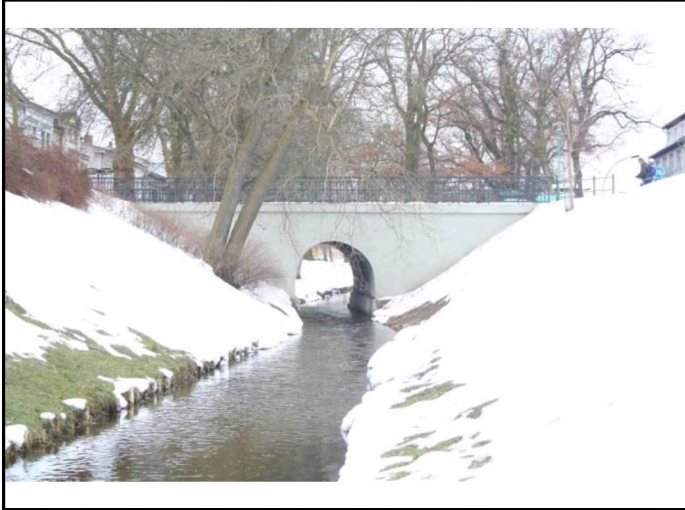
Nr.: 2239-008_001_he.JPG

Bedeutung im Habitatverbund: sehr hoch
Verkehrsdichte: mittel
Brückenindex: 0,9
Durchlass-Tauglichkeit: ungeeignet
