Einschätzung von Durchlass-Bauwerken und Gefährdung des Fischotters

Aufnahme Nummer: 2239-009 Aufnahme-Datum: 24.02.2010

Gewässername: Wallgraben
Lage: Hageböcker Straße in Güstrow
Straße: Stadtstraße
sonstige Straße
Todfunde: 0

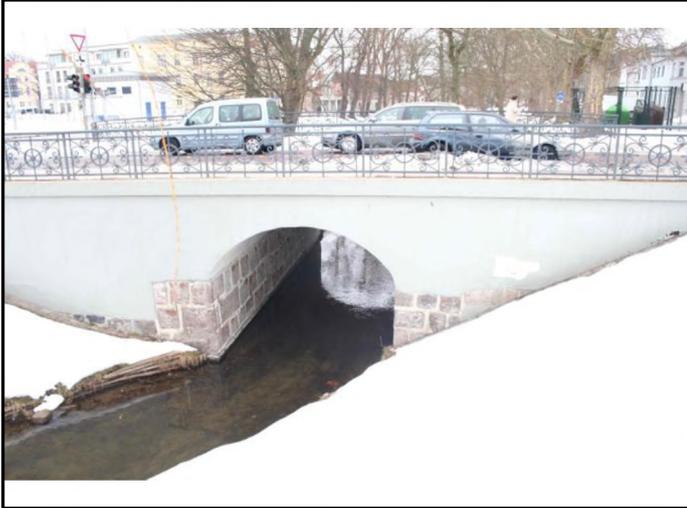
Nr.: 2239-009_001_he.JPG

Bedeutung im Habitatverbund: sehr hoch
Verkehrsdichte: mittel
Brückenindex: 0,875
Durchlass-Tauglichkeit: ungeeignet

Priorität Festlegung: sehr hoch
