Einschätzung von Durchlass-Bauwerken und Gefährdung des Fischotters

Aufnahme Nummer: 2239-010 Aufnahme-Datum: 24.02.2010

Gewässername: Schloßgraben
Lage: am Schloßpark in Güstrow
Straße: Stadtstraße
sonstige Straße
Todfunde: 0

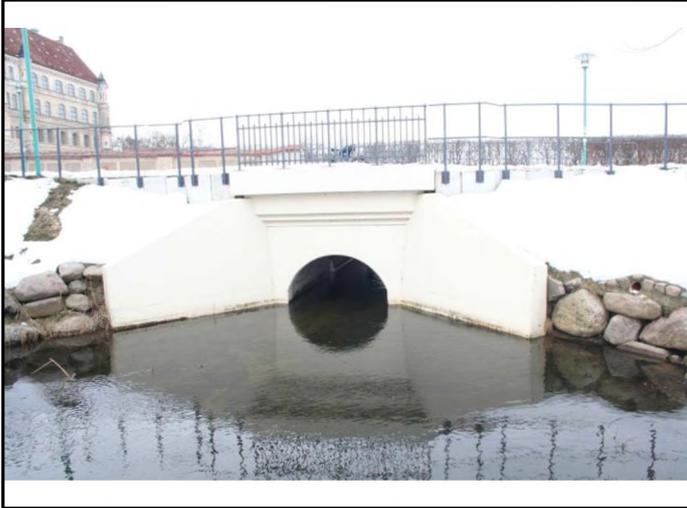
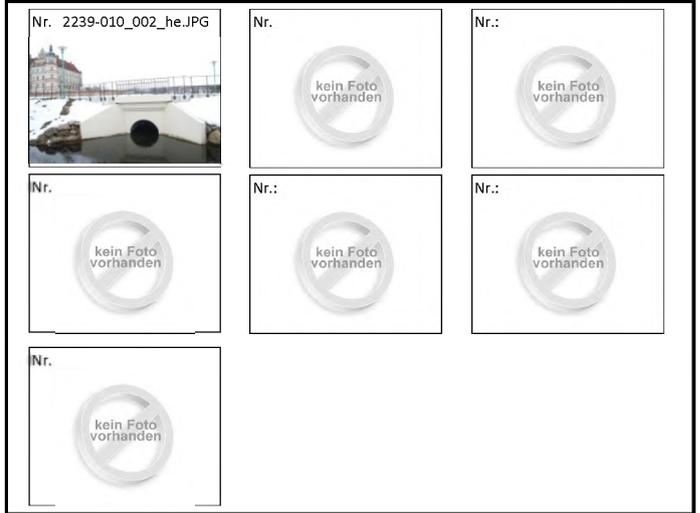
Nr.: 2239-010_001_he.JPG

Störfaktoren: Uferlinie verengt oder wird vom Bauwerk unterbrochen

Bedeutung im Habitatverbund: sehr hoch
Verkehrsdichte: mittel
Brückenindex: 0,145
Durchlass-Tauglichkeit: ungeeignet
