Einschätzung von Durchlass-Bauwerken und Gefährdung des Fischotters

Aufnahme Nummer: 2239-011

Aufnahme-Datum: 24.02.2010

Gewässername: Schloßgraben
Lage: Plauer Straße in Güstrow
Straße: Stadtstraße
sonstige Straße
Todfunde: 0

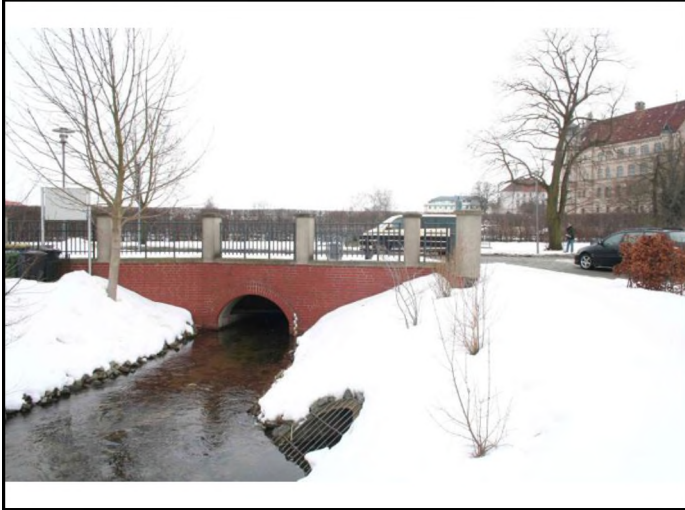
Nr.: 2239-011_001_he.JPG

Bedeutung im Habitatverbund: sehr hoch
Verkehrsdichte: mittel
Brückenindex: 0,087
Durchlass-Tauglichkeit: ungeeignet
