Einschätzung von Durchlass-Bauwerken und Gefährdung des Fischotters

Aufnahme Nummer: 2239-014

Aufnahme-Datum: 06.03.2010

Gewässername: Lößnitz
Lage: in Reinshagen
Straße: Dorfstraße
sonstige Straße
Todfunde: 0

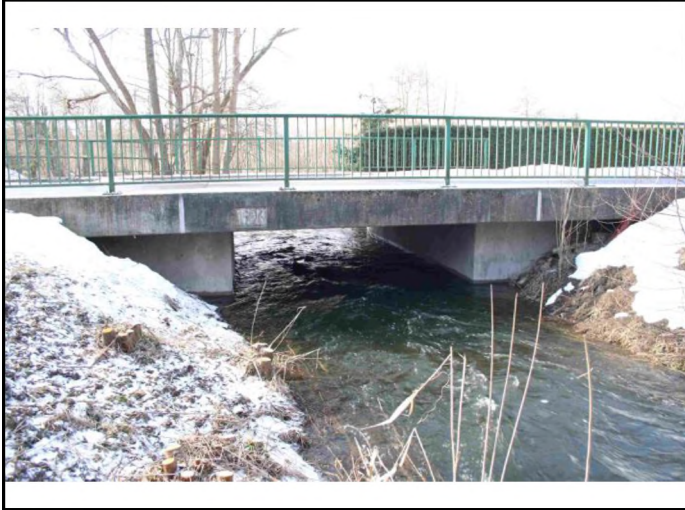
Nr.: 2239-014_001_he.JPG

Böschung ungünstig für wandernde Tiere (zum Gewässer steiler und tiefer als Böschung zur Straße). , Turbulenzen oder Turbulenzengefahr nach Regen usw.

Lichte Breite [m]: 3
Lichte Höhe [m]: 0,8
Bermen-Anzahl: keine
Bermenform: k.A.

Bedeutung im Habitatverbund: sehr hoch
Verkehrsdichte: gering
Brückenindex: 0,267
Durchlass-Tauglichkeit: ungeeignet

Konfliktpotential Biber: angrenzende Grundstücke mit Obstgehölzen. Derzeit Schneeschmelze, daher sehr hoher Wasserstand und starke Turbulenzen! Wegen hoher Wasserstandsschwankungen wahrscheinlich feste Laufbohle notwendig. Flachufer notwendig.
