# Einschätzung von Durchlass-Bauwerken und Gefährdung des Fischotters

Aufnahme Nummer: 2239-017

Aufnahme-Datum: 06.03.2010

Gewässername: k.A.  
Lage: 1. Graben östlich A 19  
Straße: B 104  
Bundesstraße  
Todfunde: 0

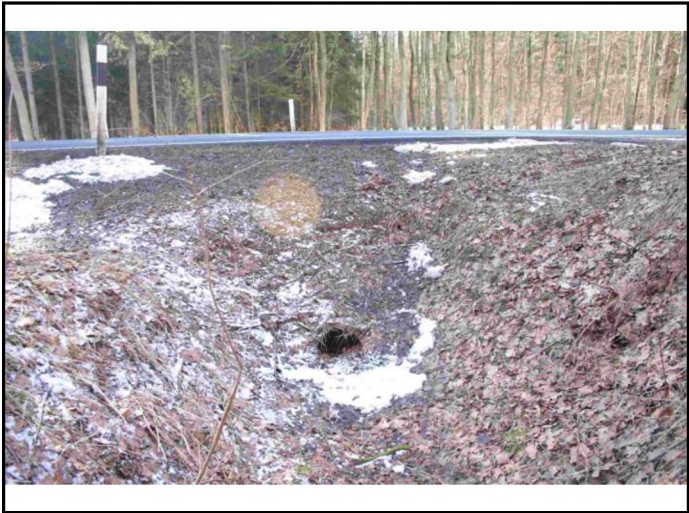
Nr.: 2239-017\_001\_he.JPG

Brückentyp: Rohrdurchlass

Lichte Breite [m]: 0,4  
Lichte Höhe [m]: 0,2  
Bermen-Anzahl: keine  
Bermenform: k.A.

Bedeutung im Habitatverbund: gering  
Verkehrsdichte: hoch  
Brückenindex: 0,005  
Durchlass-Tauglichkeit: ungeeignet

Graben wahrscheinlich meiste Zeit trocken.

| Kastendurchlass/Maul eins. Berme | <input checked="" type="checkbox"/> | Markierstruktur Podest | <input type="checkbox"/> |
| Markierstruktur beidseitig | <input type="checkbox"/> | Leitstrukturen/ -senken einrichten | <input checked="" type="checkbox"/> |
