Einschätzung von Durchlass-Bauwerken und Gefährdung des Fischotters

Aufnahme Nummer: 2239-018

Aufnahme-Datum: 06.03.2010

Gewässername: Energiegraben
Lage: Tiefe Tal in Güstrow an Stadtwerken
Straße: Stadtstraße
sonstige Straße
Todfunde: 0

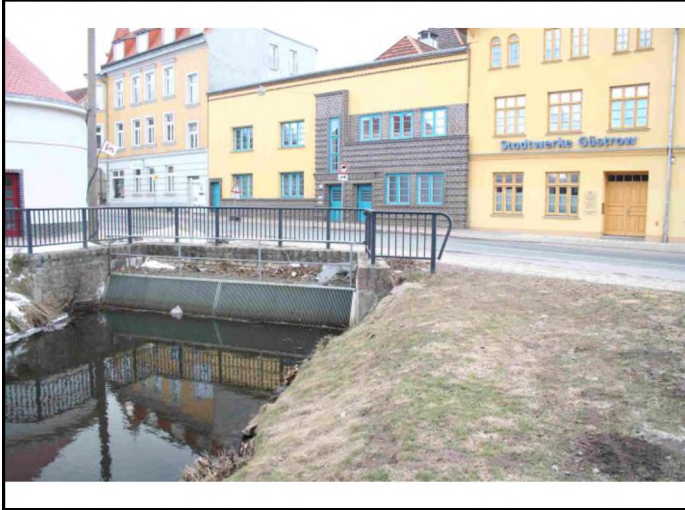
Nr.: 2239-018_001_he.JPG

Bedeutung im Habitatverbund: mittel
Verkehrsdichte: mittel
Brückenindex: 0
Durchlass-Tauglichkeit: ungeeignet

Trennung Wehr Durchlass	<input type="checkbox"/>	keine notwendig	<input checked="" type="checkbox"/>
Installation oberhalb Wehr	<input type="checkbox"/>	Markierstruktur Steinsch	<input type="checkbox"/>
Installation unterhalb Wehr	<input type="checkbox"/>	Markierstruktur Ufersubstrat	<input type="checkbox"/>
Entfernung Rechen	<input type="checkbox"/>	Markierstruktur Laufbohle fest	<input type="checkbox"/>
Entfernung sonstige Hindernisse	<input type="checkbox"/>	Markierstruktur Laufbohle schwimmend	<input type="checkbox"/>
Kastendurchlass/Maul eins. Berme	<input type="checkbox"/>	Markierstruktur Podest	<input type="checkbox"/>
Kastendurchlass/Maul beids. Berme	<input type="checkbox"/>	Verrohrung öffnen	<input type="checkbox"/>
Markierstruktur einseitig	<input type="checkbox"/>	Leit-/Schutzzäune notwendig	<input type="checkbox"/>
Markierstruktur beidseitig	<input type="checkbox"/>	Leitstrukturen/-senken einrichten	<input type="checkbox"/>

Geschwindigkeitsbegrenzung	<input type="checkbox"/>	Bermen an Ufer anbinden	<input type="checkbox"/>
Trockenröhre einbringen	<input type="checkbox"/>	Wiesenzufahrten verlegen	<input type="checkbox"/>
		Komplexmaßnahmen notwendig	<input checked="" type="checkbox"/>

Nachbarpunkt aufwerten und Umgehung ermöglichen.
