Einschätzung von Durchlass-Bauwerken und Gefährdung des Fischotters

Aufnahme Nummer: 2239-019

Aufnahme-Datum: 06.03.2010

Gewässername: Energiegraben
Lage: 1. Graben südlich Liebnitzbrücke
Straße: L 17
Landesstraße
Totfunde: 0

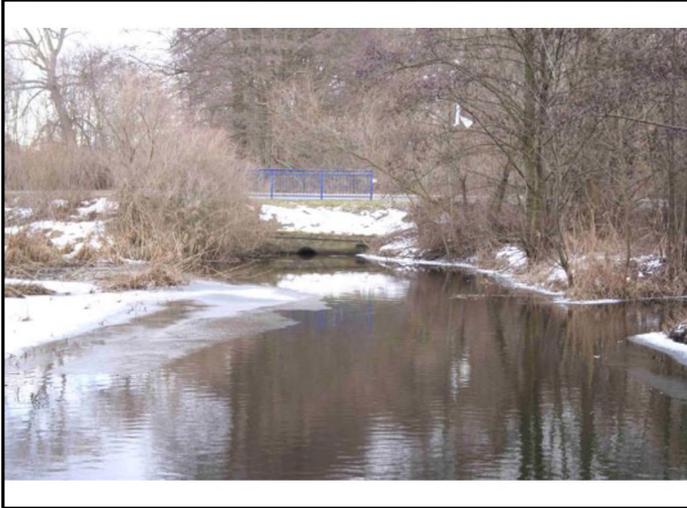
Nr.: 2239-019_001_he.JPG

Durchlass vollständig geflutet

Bedeutung im Habitatverbund: mittel
Verkehrsdichte: mittel
Brückenindex: 0
Durchlass-Tauglichkeit: ungeeignet

Konfliktpotential Biber: Staunässe möglich. Nur oberhalb Durchlaß Schutzzaun vorhanden, unterhalb nachrüsten!
Komplexe Gefährdungssituation über gesamten Bereich Feuchtgebiet, Gesamtlösung für Punkte 2239-019 bis -023 notwendig.

Trennung Wehr Durchlass	<input type="checkbox"/>	keine notwendig	<input type="checkbox"/>
Installation oberhalb Wehr	<input type="checkbox"/>	Markierstruktur Steinsch	<input type="checkbox"/>
Installation unterhalb Wehr	<input type="checkbox"/>	Markierstruktur Ufersubstrat	<input type="checkbox"/>
Entfernung Rechen	<input type="checkbox"/>	Markierstruktur Laufbohle fest	<input type="checkbox"/>
Entfernung sonstige Hindernisse	<input type="checkbox"/>	Markierstruktur Laufbohle schwimmend	<input type="checkbox"/>
Kastendurchlass/Maul eins. Berme	<input type="checkbox"/>	Markierstruktur Podest	<input type="checkbox"/>
Kastendurchlass/Maul beids. Berme	<input checked="" type="checkbox"/>	Verrohrung öffnen	<input type="checkbox"/>
Markierstruktur einseitig	<input type="checkbox"/>	Leit-/Schutzzäune notwendig	<input checked="" type="checkbox"/>
Markierstruktur beidseitig	<input type="checkbox"/>	Leitstrukturen/ -senken einrichten	<input checked="" type="checkbox"/>

Geschwindigkeitsbegrenzung	<input type="checkbox"/>	Bermen an Ufer anbinden	<input type="checkbox"/>
Trockenröhre einbringen	<input checked="" type="checkbox"/>	Wiesenzufahrten verlegen	<input type="checkbox"/>
		Komplexmaßnahmen notwendig	<input checked="" type="checkbox"/>
