Einschätzung von Durchlass-Bauwerken und Gefährdung des Fischotters

Aufnahme Nummer: 2239-020 Aufnahme-Datum: 06.03.2010

Gewässername: Energiegraben
Lage: 2. Graben südlich Liebnitzbrücke
Straße: L 17
Landesstraße
Totfunde: 0

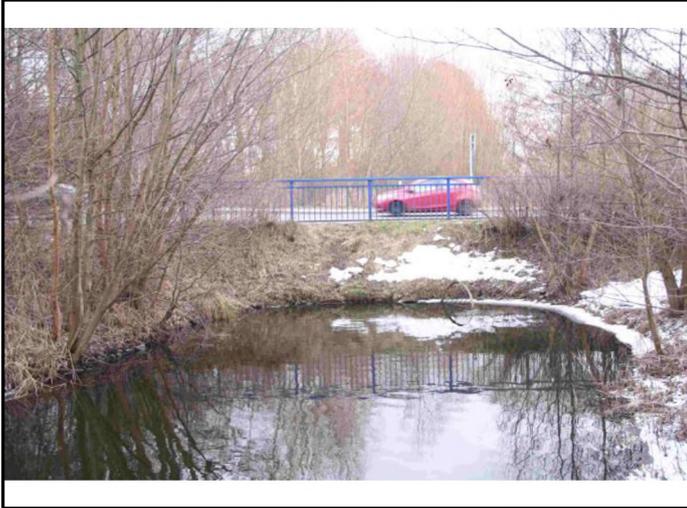
Nr.: 2239-020_001_he.JPG

Störfaktoren: Durchlass vollständig geflutet , Rechen/Schieber

Bedeutung im Habitatverbund: mittel
Verkehrsdichte: mittel
Brückenindex: 0
Durchlass-Tauglichkeit: ungeeignet

Konfliktpotential Biber: Staunässe möglich. Nur oberhalb Durchlaß Schutzzaun vorhanden, Tür zum Wanderweg steht jedoch +/- immer offen, so verändern, daß diese allein zufällt. Auch unterhalb Leitzaun nachrüsten! Komplexe Gefährdungssituation

Geschwindigkeitsbegrenzung	<input type="checkbox"/>	Bermen an Ufer anbinden	<input type="checkbox"/>
Trockenröhre einbringen	<input checked="" type="checkbox"/>	Wiesenzufahrten verlegen	<input type="checkbox"/>
		Komplexmaßnahmen notwendig	<input checked="" type="checkbox"/>
