Einschätzung von Durchlass-Bauwerken und Gefährdung des Fischotters

Aufnahme Nummer: 2239-021

Aufnahme-Datum: 06.03.2010

Gewässername: k.A.
Lage: 3. Graben südlich Liebnitzbrücke
Straße: L 17
Landesstraße
Totfunde: 0

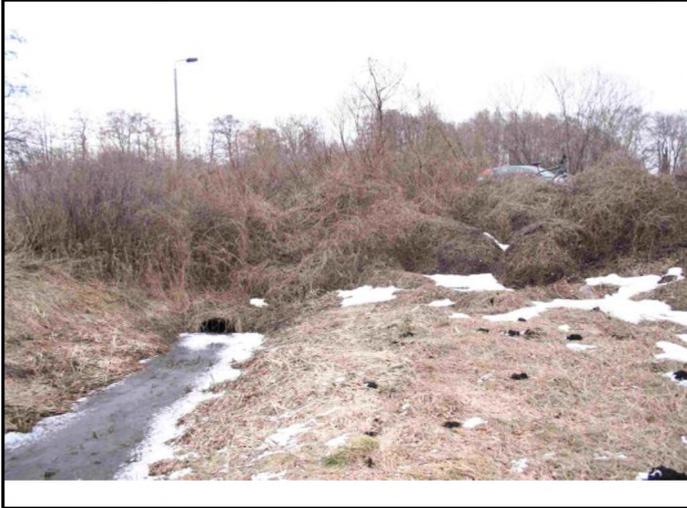
Nr.: 2239-021_001_he.JPG

Bedeutung im Habitatverbund: mittel
Verkehrsdichte: mittel
Brückenindex: 0,004
Durchlass-Tauglichkeit: ungeeignet

Nach Geranda Olsthoorn Totfund unweit südlich des Durchlasses, in Datenbank des LUNG nicht aufgeführt. Nur oberhalb Durchlaß Schutzzaun vorhanden, auch unterhalb Leitzaun nachrüsten! Komplexe Gefährdungssituation über gesamten Bereich Feuchtgebiet.

Trennung Wehr Durchlass	<input type="checkbox"/>	keine notwendig	<input type="checkbox"/>
Installation oberhalb Wehr	<input type="checkbox"/>	Markierstruktur Steinsch	<input type="checkbox"/>
Installation unterhalb Wehr	<input type="checkbox"/>	Markierstruktur Ufersubstrat	<input type="checkbox"/>
Entfernung Rechen	<input type="checkbox"/>	Markierstruktur Laufbohle fest	<input type="checkbox"/>
Entfernung sonstige Hindernisse	<input type="checkbox"/>	Markierstruktur Laufbohle schwimmend	<input type="checkbox"/>
Kastendurchlass/Maul eins. Berme	<input checked="" type="checkbox"/>	Markierstruktur Podest	<input type="checkbox"/>
Kastendurchlass/Maul beids. Berme	<input type="checkbox"/>	Verrohrung öffnen	<input type="checkbox"/>
Markierstruktur einseitig	<input type="checkbox"/>	Leit-/Schutzzäune notwendig	<input checked="" type="checkbox"/>
Markierstruktur beidseitig	<input type="checkbox"/>	Leitstrukturen/ -senken einrichten	<input checked="" type="checkbox"/>

Geschwindigkeitsbegrenzung	<input type="checkbox"/>	Bermen an Ufer anbinden	<input type="checkbox"/>
Trockenröhre einbringen	<input checked="" type="checkbox"/>	Wiesenzufahrten verlegen	<input type="checkbox"/>
		Komplexmaßnahmen notwendig	<input checked="" type="checkbox"/>
