# Einschätzung von Durchlass-Bauwerken und Gefährdung des Fischotters

Aufnahme Nummer: 2239-022 Aufnahme-Datum: 06.03.2010

Gewässername: k.A.  
Lage: 2. Graben nördlich Plauer Straße  
Straße: L 17  
Landesstraße  
Totfunde: 0

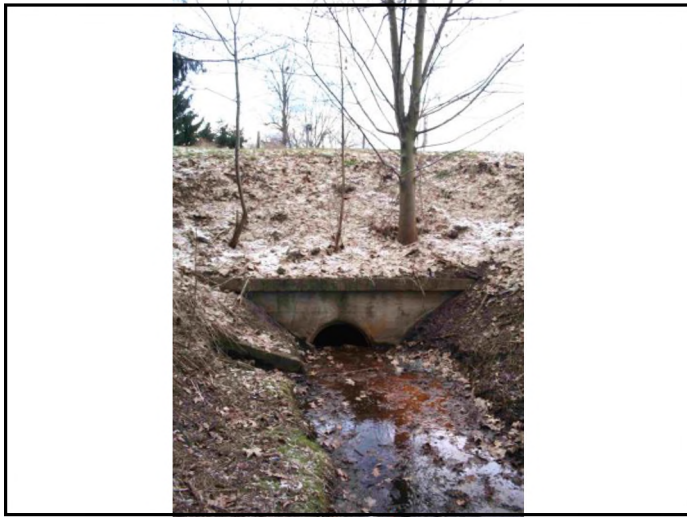
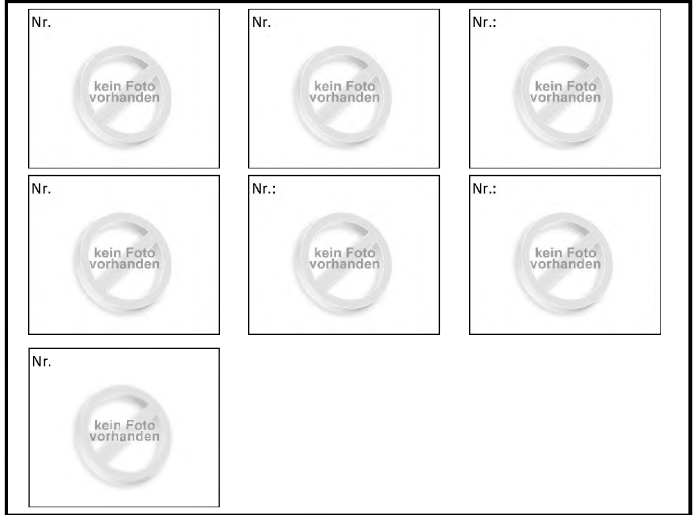
Nr.: 2239-022\_001\_he.JPG

Störfaktoren: Durchlass vollständig geflutet

Bedeutung im Habitatverbund: mittel  
Verkehrsdichte: mittel  
Brückenindex: 0  
Durchlass-Tauglichkeit: ungeeignet

Komplexe Gefährdungssituation über gesamten Bereich Feuchtgebiet, Gesamtlösung für Punkte 2239-019 bis -023 notwendig. Hier Kastendurchlaß ODER Trockenröhre; Durchlaß unter Seitenstraße (ohne Aufnahme) in Konzept einbeziehen!

Trennung Wehr Durchlass	<input type="checkbox"/>	keine notwendig	<input type="checkbox"/>
Installation oberhalb Wehr	<input type="checkbox"/>	Markierstruktur Steinsch	<input type="checkbox"/>
Installation unterhalb Wehr	<input type="checkbox"/>	Markierstruktur Ufersubstrat	<input type="checkbox"/>
Entfernung Rechen	<input type="checkbox"/>	Markierstruktur Laufbohle fest	<input type="checkbox"/>
Entfernung sonstige Hindernisse	<input type="checkbox"/>	Markierstruktur Laufbohle schwimmend	<input type="checkbox"/>
Kastendurchlass/Maul eins. Berme	<input checked="" type="checkbox"/>	Markierstruktur Podest	<input type="checkbox"/>
Kastendurchlass/Maul beids. Berme	<input type="checkbox"/>	Verrohrung öffnen	<input type="checkbox"/>
Markierstruktur einseitig	<input type="checkbox"/>	Leit-/Schutzzäune notwendig	<input type="checkbox"/>
Markierstruktur beidseitig	<input type="checkbox"/>	Leitstrukturen/ -senken einrichten	<input checked="" type="checkbox"/>

Geschwindigkeitsbegrenzung	<input type="checkbox"/>	Bermen an Ufer anbinden	<input type="checkbox"/>
Trockenröhre einbringen	<input checked="" type="checkbox"/>	Wiesenzufahrten verlegen	<input type="checkbox"/>
		Komplexmaßnahmen notwendig	<input checked="" type="checkbox"/>
