# Einschätzung von Durchlass-Bauwerken und Gefährdung des Fischotters

Aufnahme Nummer: 2239-023

Aufnahme-Datum: 06.03.2010

Gewässername: Mühlbach  
Lage: 1. Durchlaß nördlich Plauer Straße in Güstrow  
Straße: L 17  
Landesstraße  
Totfunde: 0

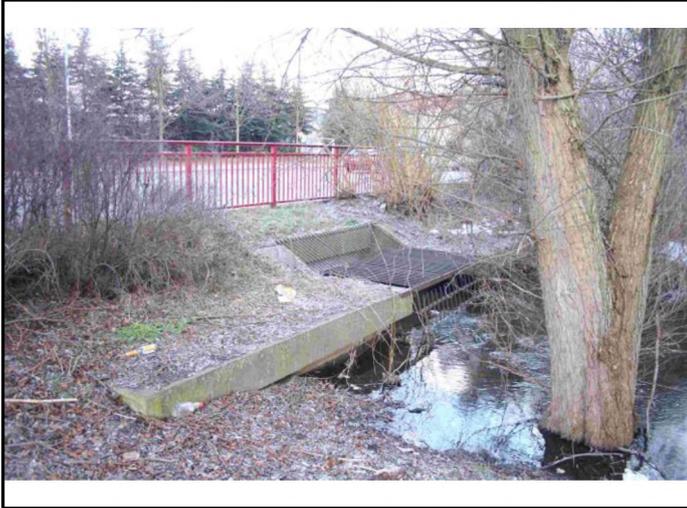
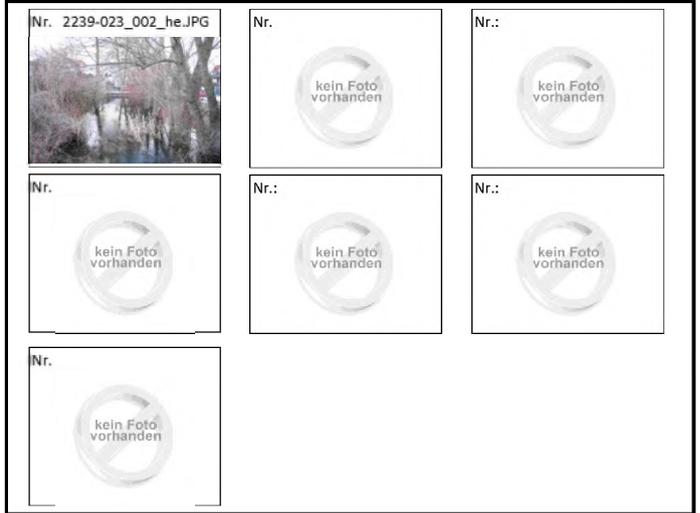
Nr.: 2239-023\_001\_he.JPG

Bedeutung im Habitatverbund: sehr hoch  
Verkehrsdichte: mittel  
Brückenindex: 0,036  
Durchlass-Tauglichkeit: ungeeignet

Komplexe Gefährdungssituation über gesamten Bereich Feuchtgebiet, Gesamtlösung für Punkte 2239-019 bis -023 notwendig. Höhe der Brücke über dem Wasserspiegel sehr gering! Ca. 25 m unterhalb Brücke Grundsückszufahrt mit ebenfalls unpassierbarer Brücke

Geschwindigkeitsbegrenzung	<input type="checkbox"/>	Bermen an Ufer anbinden	<input type="checkbox"/>
Trockenröhre einbringen	<input type="checkbox"/>	Wiesenzufahrten verlegen	<input type="checkbox"/>
		Komplexmaßnahmen notwendig	<input checked="" type="checkbox"/>
