# Einschätzung von Durchlass-Bauwerken und Gefährdung des Fischotters

Aufnahme Nummer: 2239-024 Aufnahme-Datum: 06.03.2010

Gewässername: Mühlbach  
Lage: Am Mühlbach Ecke Kastanienstraße in Güstrow  
Straße: Stadtstraße  
sonstige Straße  
Todfunde: 0

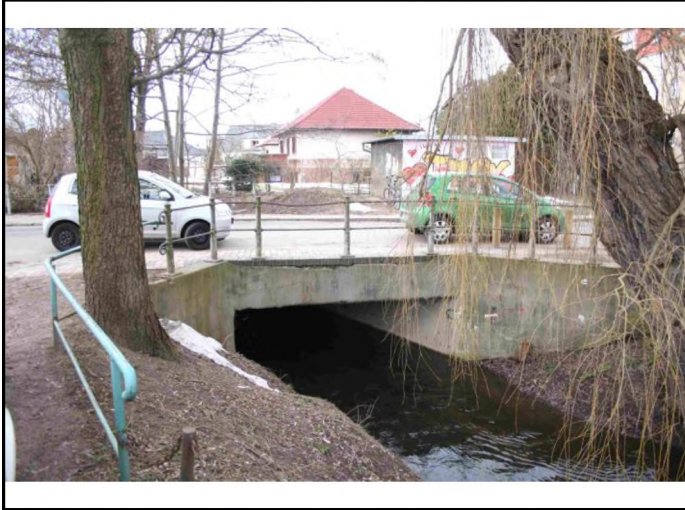
Nr.: 2239-024\_001\_he.JPG

Bedeutung im Habitatverbund: sehr hoch  
Verkehrsdichte: gering  
Brückenindex: 0,367  
Durchlass-Tauglichkeit: ungeeignet

Trennung Wehr Durchlass	<input type="checkbox"/>	keine notwendig	<input checked="" type="checkbox"/>
Installation oberhalb Wehr	<input type="checkbox"/>	Markierstruktur Steinsch	<input type="checkbox"/>
Installation unterhalb Wehr	<input type="checkbox"/>	Markierstruktur Ufersubstrat	<input type="checkbox"/>
Entfernung Rechen	<input type="checkbox"/>	Markierstruktur Laufbohle fest	<input type="checkbox"/>
Entfernung sonstige Hindernisse	<input type="checkbox"/>	Markierstruktur Laufbohle schwimmend	<input type="checkbox"/>
Kastendurchlass/Maul eins. Berme	<input type="checkbox"/>	Markierstruktur Podest	<input type="checkbox"/>
Kastendurchlass/Maul beids. Berme	<input checked="" type="checkbox"/>	Verrohrung öffnen	<input type="checkbox"/>
Markierstruktur einseitig	<input type="checkbox"/>	Leit-/Schutzzäune notwendig	<input type="checkbox"/>
Markierstruktur beidseitig	<input type="checkbox"/>	Leitstrukturen/ -senken einrichten	<input type="checkbox"/>
