Einschätzung von Durchlass-Bauwerken und Gefährdung des Fischotters

Aufnahme Nummer: 2239-025 Aufnahme-Datum: 06.03.2010

Gewässername: Mühlbach
Lage: Plauer Chaussee in Güstrow
Straße: B 104
Bundesstraße
Totfunde: 0

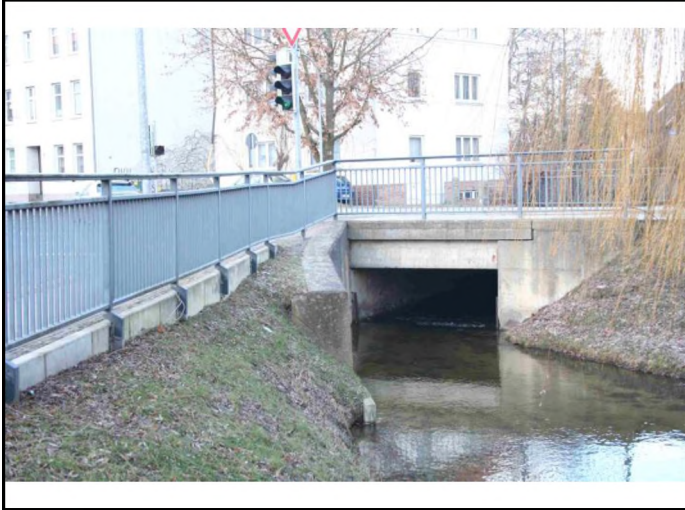
Nr.: 2239-025_001_he.JPG

Bedeutung im Habitatverbund: sehr hoch
Verkehrsdichte: hoch
Brückenindex: 0,167
Durchlass-Tauglichkeit: ungeeignet

ca. 25 m oberhalb besteht Fußgängerbrücke, die für FischotTER passierbar ist. Verbindung vom Insee kurzfristig Markierstrukturen im bestehenden Durchlaß schaffen, perspektivisch durch größeren Durchlaß mit mind. einseitiger Berme ersetzen.
