Einschätzung von Durchlass-Bauwerken und Gefährdung des Fischotters

Aufnahme Nummer: 2239-026 Aufnahme-Datum: 06.03.2010

Gewässername: k.A.
Lage: 2. Graben östlich Mühlbach Plauer Chaussee in Güstrow
Straße: B 104
Bundesstraße
Todfunde: 0

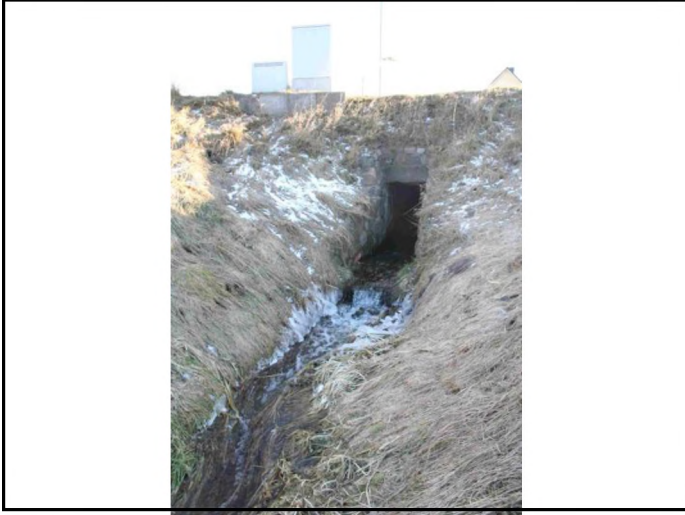
Nr.: 2239-026_001_he.JPG

Bedeutung im Habitatverbund: mittel
Verkehrsdichte: hoch
Brückenindex: 0,04
Durchlass-Tauglichkeit: ungeeignet

Trennung Wehr Durchlass	<input type="checkbox"/>	keine notwendig	<input type="checkbox"/>
Installation oberhalb Wehr	<input type="checkbox"/>	Markierstruktur Steinsch	<input checked="" type="checkbox"/>
Installation unterhalb Wehr	<input type="checkbox"/>	Markierstruktur Ufersubstrat	<input type="checkbox"/>
Entfernung Rechen	<input type="checkbox"/>	Markierstruktur Laufbohle fest	<input type="checkbox"/>
Entfernung sonstige Hindernisse	<input type="checkbox"/>	Markierstruktur Laufbohle schwimmend	<input type="checkbox"/>
Kastendurchlass/Maul eins. Berme	<input type="checkbox"/>	Markierstruktur Podest	<input type="checkbox"/>
Kastendurchlass/Maul beids. Berme	<input checked="" type="checkbox"/>	Verrohrung öffnen	<input type="checkbox"/>
Markierstruktur einseitig	<input type="checkbox"/>	Leit-/Schutzzäune notwendig	<input type="checkbox"/>
Markierstruktur beidseitig	<input type="checkbox"/>	Leitstrukturen/ -senken einrichten	<input type="checkbox"/>
