# Einschätzung von Durchlass-Bauwerken und Gefährdung des Fischotters

Aufnahme Nummer: 2239-035 Aufnahme-Datum: 10.03.2010

Gewässername: k.A.  
Lage: Graben parallel Nebel am NUP westlich Klues  
Straße: B 103/104  
Bundesstraße  
Totfunde: 0

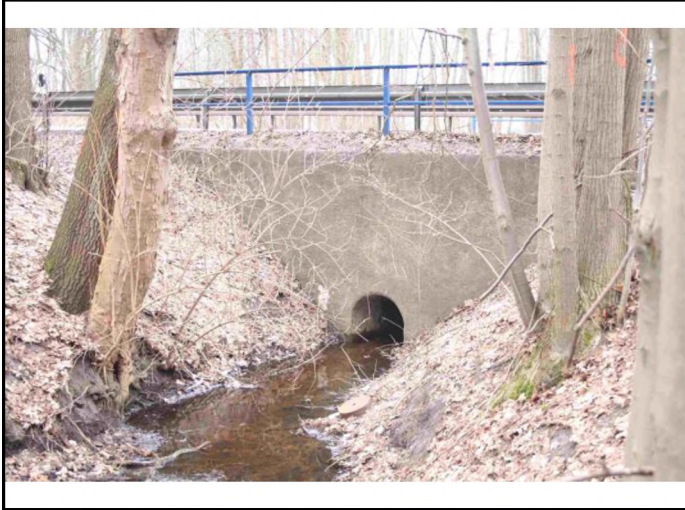
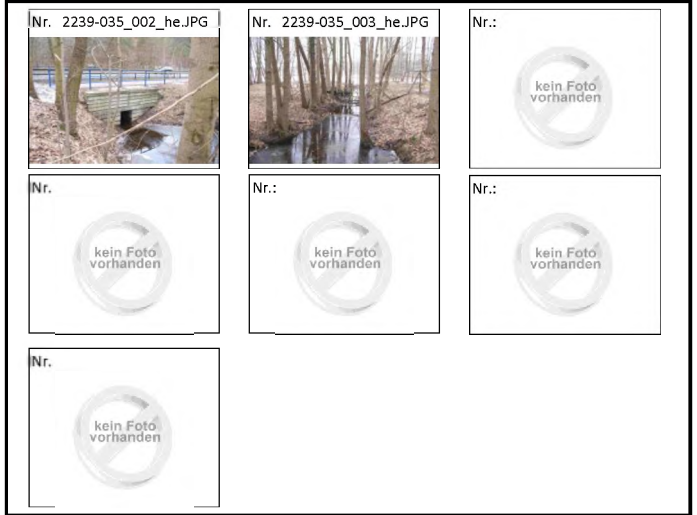
Nr.: 2239-035\_001\_he.JPG

Bedeutung im Habitatverbund: sehr hoch  
Verkehrsdichte: hoch  
Brückenindex: 0,062  
Durchlass-Tauglichkeit: ungeeignet

Brückentyp: als Kastendurchlaß verlängerter Rohrdurchlaß

**Priorität Festlegung: oberste Priorität**
