# Einschätzung von Durchlass-Bauwerken und Gefährdung des Fischotters

Aufnahme Nummer: 2239-036

Aufnahme-Datum: 16.03.2010

Gewässername: Lößnitz  
Lage: in Klueß  
Straße: k.A.  
Bahntrasse  
Todfunde: 0

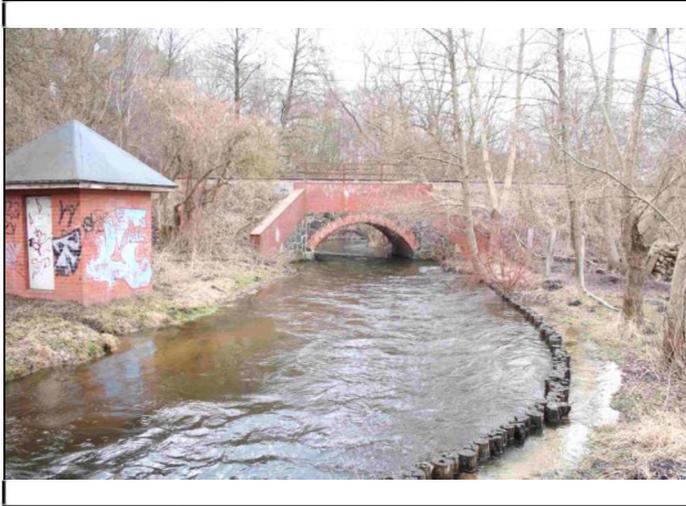
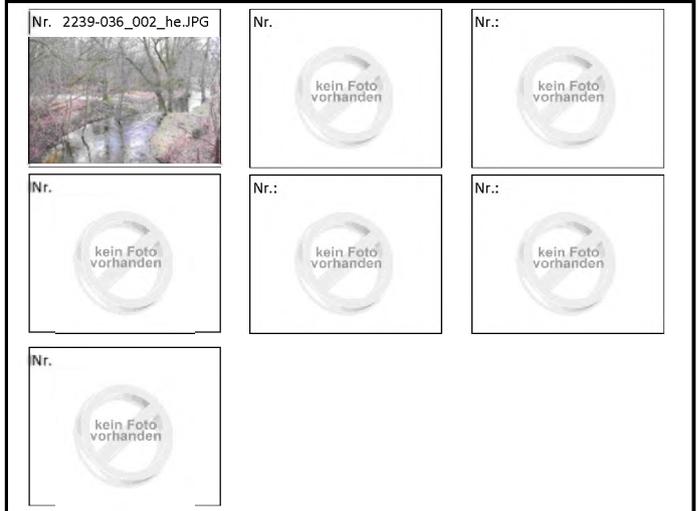
Nr.: 2239-036\_001\_he.JPG

Bahnlinie stillgelegt, daher keine Gefährdung erkennbar.
