# Einschätzung von Durchlass-Bauwerken und Gefährdung des Fischotters

Aufnahme Nummer: 2239-037 Aufnahme-Datum: 16.03.2010

Gewässername: k.A.  
Lage: ca. 300 m nördlich Bahnübergang nördlich Hoppenrade  
Straße: B 103  
Bundesstraße  
Todfunde: 0

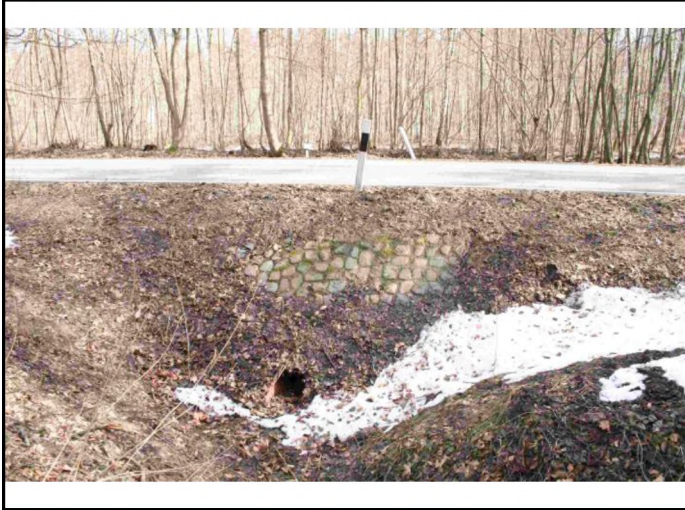
Nr.: 2239-037\_001\_he.JPG

Lichte Breite [m]: 0,4  
Lichte Höhe [m]: 0,3 Brückenlänge [m]: 12  
Bermen-Anzahl: einseitig  
Bermenform: TDL Beton

Bedeutung im Habitatverbund: mittel  
Verkehrsdichte: mittel  
Brückenindex: 0,01  
Durchlass-Tauglichkeit: ungeeignet

**Priorität Festlegung: hoch**

Trennung Wehr Durchlass	<input type="checkbox"/>	keine notwendig	<input type="checkbox"/>
Installation oberhalb Wehr	<input type="checkbox"/>	Markierstruktur Steinsch	<input type="checkbox"/>
Installation unterhalb Wehr	<input type="checkbox"/>	Markierstruktur Ufersubstrat	<input type="checkbox"/>
Entfernung Rechen	<input type="checkbox"/>	Markierstruktur Laufbohle fest	<input type="checkbox"/>
Entfernung sonstige Hindernisse	<input type="checkbox"/>	Markierstruktur Laufbohle schwimmend	<input type="checkbox"/>
Kastendurchlass/Maul eins. Berme	<input checked="" type="checkbox"/>	Markierstruktur Podest	<input type="checkbox"/>
Kastendurchlass/Maul beids. Berme	<input type="checkbox"/>	Verrohrung öffnen	<input type="checkbox"/>
Markierstruktur einseitig	<input type="checkbox"/>	Leit-/Schutzzäune notwendig	<input type="checkbox"/>
Markierstruktur beidseitig	<input type="checkbox"/>	Leitstrukturen/ -senken einrichten	<input checked="" type="checkbox"/>

Geschwindigkeitsbegrenzung	<input type="checkbox"/>	Bermen an Ufer anbinden	<input type="checkbox"/>
Trockenröhre einbringen	<input checked="" type="checkbox"/>	Wiesenzufahrten verlegen	<input type="checkbox"/>
		Komplexmaßnahmen notwendig	<input type="checkbox"/>
