Einschätzung von Durchlass-Bauwerken und Gefährdung des Fischotters

Aufnahme Nummer: 2239-038

Aufnahme-Datum: 16.03.2010

Gewässername: k.A.
Lage: an Einzelgehöft/Bahn nörDurchlassich Hoppenrade
Straße: B 103
Bundesstraße
Todfunde: 0

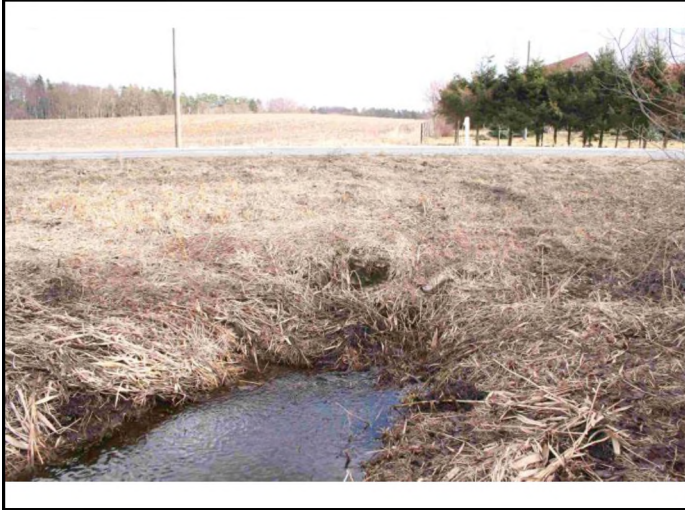
Nr.: 2239-038_001_he.JPG

Bedeutung im Habitatverbund: mittel
Verkehrsdichte: mittel
Brückenindex: 0
Durchlass-Tauglichkeit: ungeeignet

Zu Verkehrshindernisse: Bahnübergang unter 80 m. Grösseren Trockendurchlaß (lt. Empfehlungen im Bericht) anstelle des vorhandenen ausreichend, wenn Durchlaß überwiegend trockenliegt.
