Einschätzung von Durchlass-Bauwerken und Gefährdung des Fischotters

Aufnahme Nummer: 2239-039 Aufnahme-Datum: 16.03.2010

Gewässername: k.A.
Lage: an Einzelgehöft/Bahn nördlich Hoppenrade
Straße: k.A.
Bahntrasse
Totfunde: 0

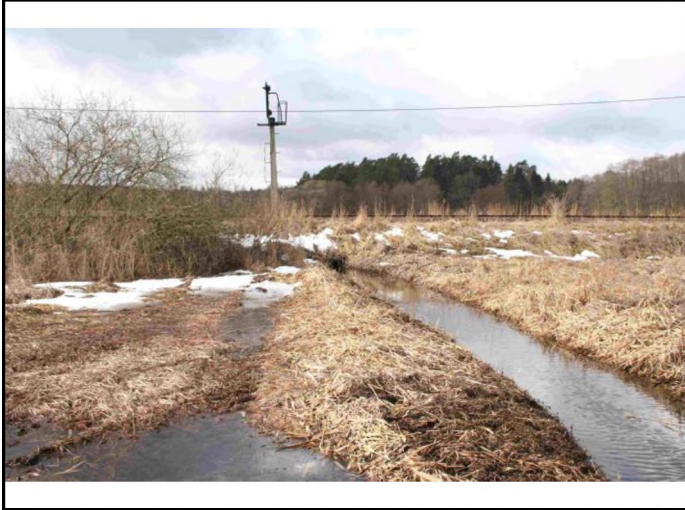
Nr.: 2239-039_001_he.JPG

Bedeutung im Habitatverbund: mittel
Verkehrsdichte: gering
Brückenindex: 0,022
Durchlass-Tauglichkeit: ungeeignet

Bahnlinie stillgelegt, daher keine unmittelbare Gefährdung. Fischotter muß jedoch Bahnlinie überqueren und es besteht Gefahr, daß damit auch nach Erneuerung des Straßendurchlasses die Straße mit überquert wird. Daher hier ebenfalls Trockenröhre.

Trennung Wehr Durchlass	<input type="checkbox"/>	keine notwendig	<input type="checkbox"/>
Installation oberhalb Wehr	<input type="checkbox"/>	Markierstruktur Steinsch	<input type="checkbox"/>
Installation unterhalb Wehr	<input type="checkbox"/>	Markierstruktur Ufersubstrat	<input type="checkbox"/>
Entfernung Rechen	<input type="checkbox"/>	Markierstruktur Laufbohle fest	<input type="checkbox"/>
Entfernung sonstige Hindernisse	<input type="checkbox"/>	Markierstruktur Laufbohle schwimmend	<input type="checkbox"/>
Kastendurchlass/Maul eins. Berme	<input checked="" type="checkbox"/>	Markierstruktur Podest	<input type="checkbox"/>
Kastendurchlass/Maul beids. Berme	<input type="checkbox"/>	Verrohrung öffnen	<input type="checkbox"/>
Markierstruktur einseitig	<input type="checkbox"/>	Leit-/Schutzzäune notwendig	<input type="checkbox"/>
Markierstruktur beidseitig	<input type="checkbox"/>	Leitstrukturen/ -senken einrichten	<input checked="" type="checkbox"/>

Geschwindigkeitsbegrenzung	<input type="checkbox"/>	Bermen an Ufer anbinden	<input type="checkbox"/>
Trockenröhre einbringen	<input checked="" type="checkbox"/>	Wiesenzufahrten verlegen	<input type="checkbox"/>
		Komplexmaßnahmen notwendig	<input type="checkbox"/>
