Einschätzung von Durchlass-Bauwerken und Gefährdung des Fischotters

Aufnahme Nummer: 2239-040 Aufnahme-Datum: 16.03.2010

Gewässername: Schlenkengraben
Lage: westlicher Graben östlich Hoppenrade
Straße: K 24
Kreisstraße
Todfunde: 0

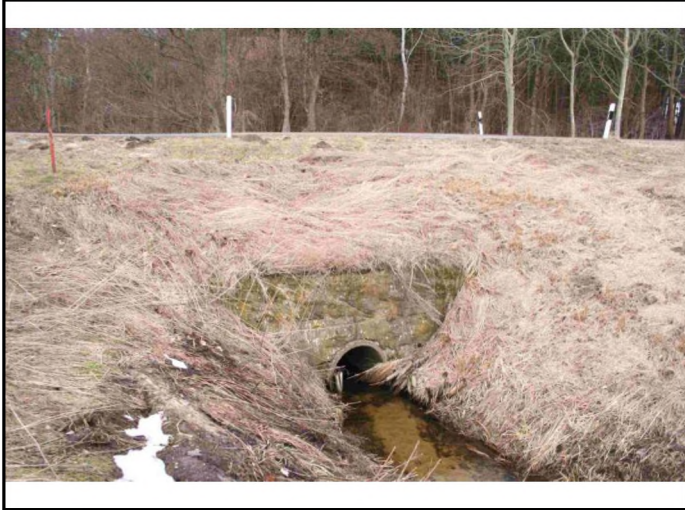
Nr.: 2239-040_001_he.JPG

Brückentyp: Rohrdurchlass Durchlaß Durchmesser: k.A.

Lichte Breite [m]: 1
Lichte Höhe [m]: 0,6 Brückenlänge [m]: 18
Bermen-Anzahl: keine
Bermenform: k.A.

Bedeutung im Habitatverbund: mittel
Verkehrsdichte: mittel
Brückenindex: 0,033
Durchlass-Tauglichkeit: ungeeignet

Priorität Festlegung: hoch

Trennung Wehr Durchlass	<input type="checkbox"/>	keine notwendig	<input type="checkbox"/>
Installation oberhalb Wehr	<input type="checkbox"/>	Markierstruktur Steinsch	<input type="checkbox"/>
Installation unterhalb Wehr	<input type="checkbox"/>	Markierstruktur Ufersubstrat	<input type="checkbox"/>
Entfernung Rechen	<input type="checkbox"/>	Markierstruktur Laufbohle fest	<input type="checkbox"/>
Entfernung sonstige Hindernisse	<input type="checkbox"/>	Markierstruktur Laufbohle schwimmend	<input type="checkbox"/>
Kastendurchlass/Maul eins. Berme	<input type="checkbox"/>	Markierstruktur Podest	<input type="checkbox"/>
Kastendurchlass/Maul beids. Berme	<input checked="" type="checkbox"/>	Verrohrung öffnen	<input type="checkbox"/>
Markierstruktur einseitig	<input type="checkbox"/>	Leit-/Schutzzäune notwendig	<input type="checkbox"/>
Markierstruktur beidseitig	<input type="checkbox"/>	Leitstrukturen/ -senken einrichten	<input checked="" type="checkbox"/>

Geschwindigkeitsbegrenzung	<input type="checkbox"/>	Bermen an Ufer anbinden	<input type="checkbox"/>
Trockenröhre einbringen	<input checked="" type="checkbox"/>	Wiesenzufahrten verlegen	<input type="checkbox"/>
		Komplexmaßnahmen notwendig	<input type="checkbox"/>
