Einschätzung von Durchlass-Bauwerken und Gefährdung des Fischotters

Aufnahme Nummer: 2239-041

Aufnahme-Datum: 16.03.2010

Gewässername: k.A.
Lage: östlicher Graben östlich Hoppenrade
Straße: K 24
Kreisstraße
Todfunde: 0

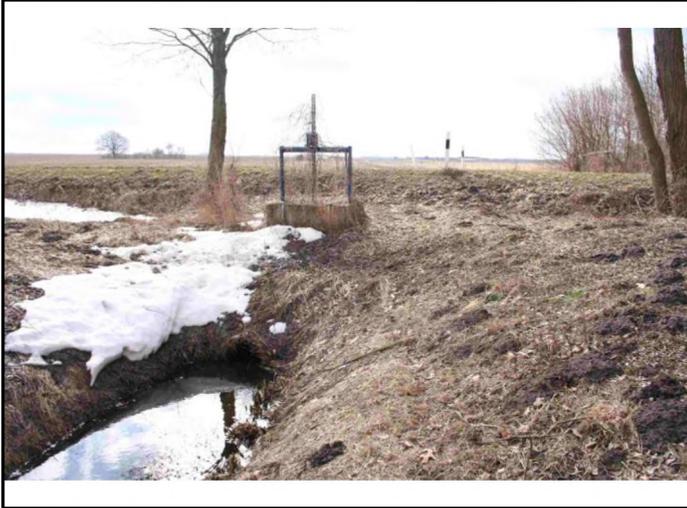
Nr.: 2239-041_001_he.JPG

Störfaktoren: Sohlschwelle , Wehr/Stau

Brückentyp: Rohrdurchlass

Bedeutung im Habitatverbund: mittel
Verkehrsdichte: mittel
Brückenindex: 0
Durchlass-Tauglichkeit: ungeeignet

Kastendurchlaß mit einseitiger Berme ODER Trockenröhre, kurzfristig nur Trennung von Wehr und Durchlaß notwendig.
