Einschätzung von Durchlass-Bauwerken und Gefährdung des FischotTERS

Aufnahme Nummer: 2239-046 Aufnahme-Datum: 16.03.2010

Gewässername: k.A.
Lage: Bruchwäldchen nördlich Groß Grabow
Straße: B 103
Bundesstraße
Todfunde: 0

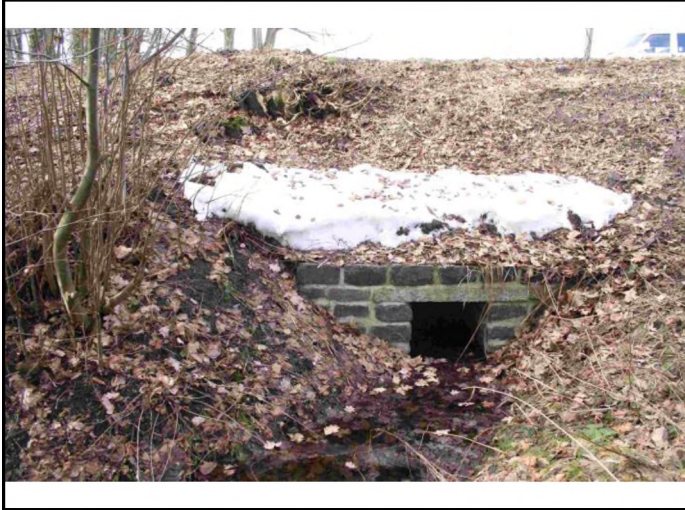
Nr.: 2239-046_001_he.JPG

Bedeutung im Habitatverbund: gering
Verkehrsdichte: mittel
Brückenindex: 0
Durchlass-Tauglichkeit: ungeeignet

Durchlaß bei überwiegendem Trockenliegen möglicherweise ausreichend, wenn er passierbar ist.
