Einschätzung von Durchlass-Bauwerken und Gefährdung des Fischotters

Aufnahme Nummer: 2239-054 Aufnahme-Datum: 17.03.2010

Gewässername: Mühlbach
Lage: in Mühl Rosin
Straße: K 21
Kreisstraße
Todfunde: 0

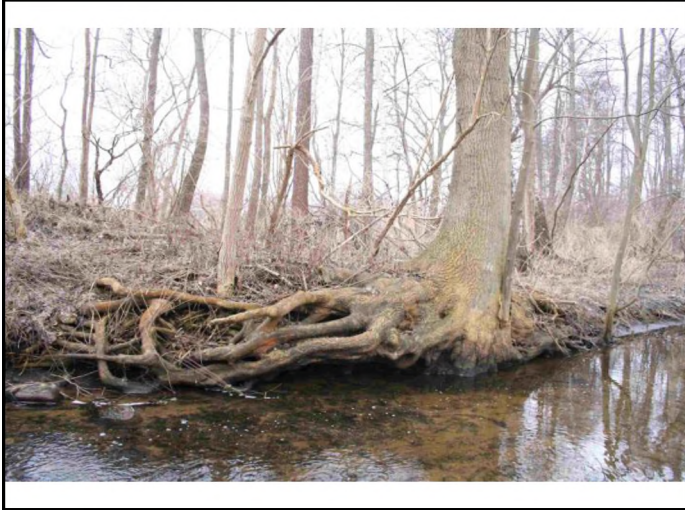
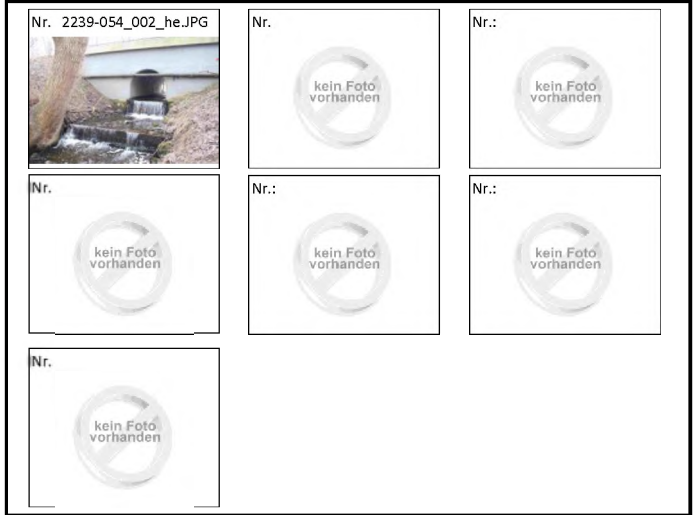
Nr.: 2239-054_001_he.JPG

Störfaktoren: Sohlabsturz

Bedeutung im Habitatverbund: sehr hoch
Verkehrsdichte: mittel
Brückenindex: 0,329
Durchlass-Tauglichkeit: ungeeignet

Laufbohle oder Steinschüttung zur Überwindung der Sohlabstürze und Markierstrukturen unter Brücke schaffen und lauffähiges Ufer unterhalb.
