# Einschätzung von Durchlass-Bauwerken und Gefährdung des Fischotters

Aufnahme Nummer: 2239-056 Aufnahme-Datum: 17.03.2010

Gewässername: k.A.  
Lage: zwischen Mühl Rosin und Bölkow  
Straße: K 21  
Kreisstraße  
Todfunde: 0

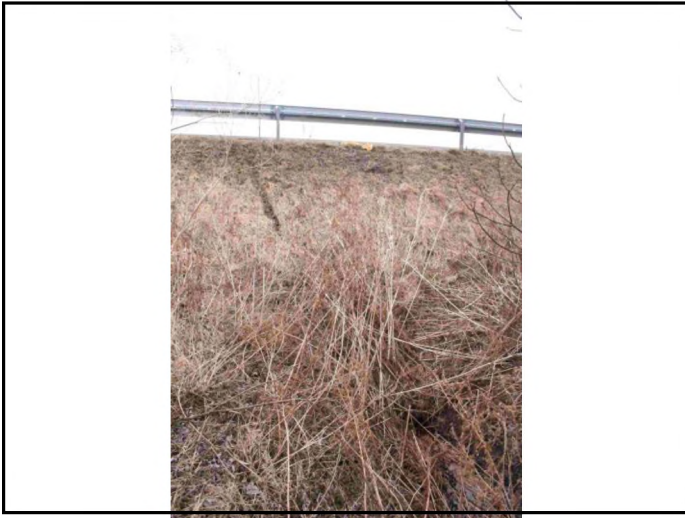
Nr.: 2239-056\_001\_he.JPG

Störfaktoren: Verrohrt

Bedeutung im Habitatverbund: mittel  
Verkehrsdichte: mittel  
Brückenindex: 0  
Durchlass-Tauglichkeit: ungeeignet

Trockenröhre oder Kastendurchlaß/Maulprofil mit einseitiger Berme oder Doppel-Rohrdurchlaß.
