# Einschätzung von Durchlass-Bauwerken und Gefährdung des Fischotters

Aufnahme Nummer: 2239-060 Aufnahme-Datum: 30.07.2010

Gewässername: k.A.  
Lage: westlich Zaun an Baumschule  
Straße: B 104  
Bundesstraße  
Totfunde: 0

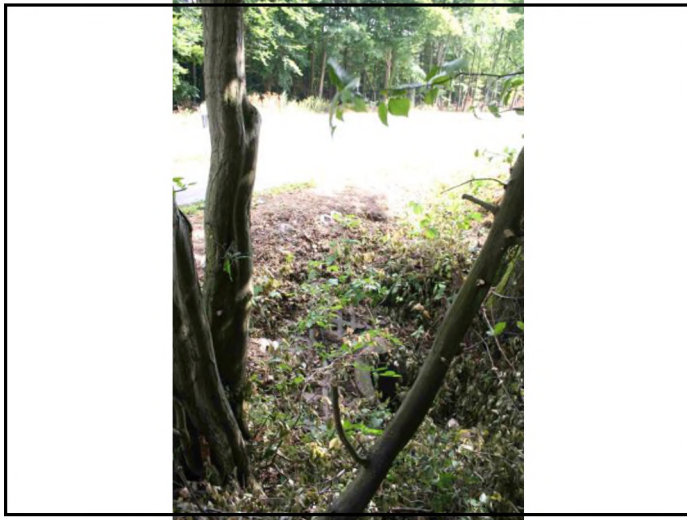
Nr.: 2239-060\_001\_he.JPG

Bedeutung im Habitatverbund: mittel  
Verkehrsdichte: hoch  
Brückenindex: 0,018  
Durchlass-Tauglichkeit: ungeeignet

**Priorität Festlegung: sehr hoch**

Beräumung von Unrat, offenhalten des vorhandenen Durchlass.
