# Einschätzung von Durchlass-Bauwerken und Gefährdung des Fischotters

Aufnahme Nummer: 2239-061 Aufnahme-Datum: 30.07.2010

Gewässername: k.A.  
Lage: an Zufahrt Forstbaumschule  
Straße: B 104  
Bundesstraße  
Todfunde: 0

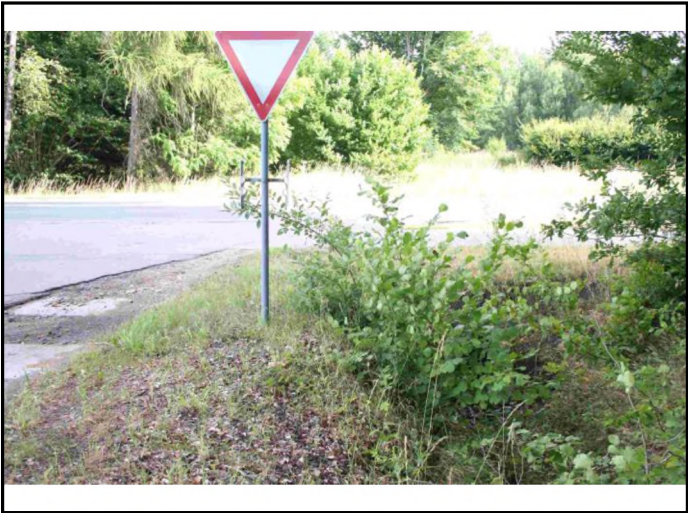
Nr.: 2239-061\_001\_he.JPG

Brückentyp: Rohrdurchlass Durchlaß Durchmesser: k.A.

Lichte Breite [m]: 0,5  
Lichte Höhe [m]: 0,5 Brückenlänge [m]: 17  
Bermen-Anzahl: einseitig  
Bermenform: TDL Beton

Bedeutung im Habitatverbund: mittel  
Verkehrsdichte: hoch  
Brückenindex: 0,015  
Durchlass-Tauglichkeit: ungeeignet

**Priorität Festlegung:** sehr hoch

| Kastendurchlass/Maul eins. Berme | <input checked="" type="checkbox"/> | Markierstruktur Podest | <input type="checkbox"/> |
