# Einschätzung von Durchlass-Bauwerken und Gefährdung des Fischotters

Aufnahme Nummer: 2239-064 Aufnahme-Datum: 30.07.2010

Gewässername: Lößnitz  
Lage: Brücke der A 19 nördlich B 104  
Straße: A 19  
Autobahn  
Todfunde: 0

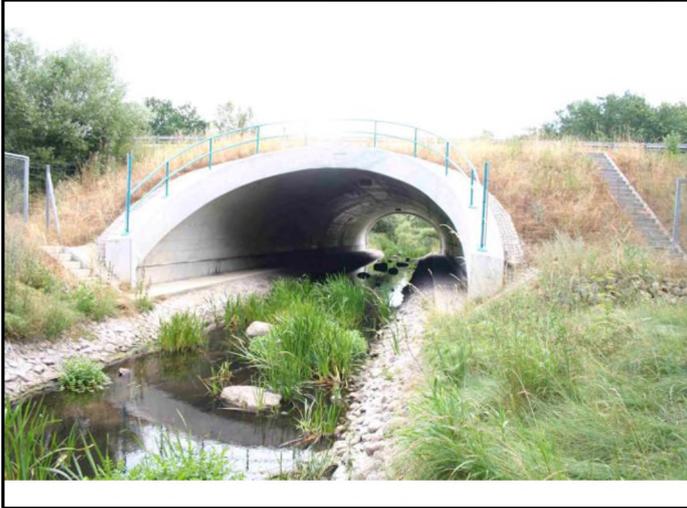
Nr.: 2239-064\_001\_he.JPG

In ca. 60 m Entfernung R. Süden ist Altarm ohne Durchlaß und es besteht nur ein Wildschutzzaun, der nicht fischotterdicht ist. Bei Bedarf geeigneten Zaun bis ca. 50 m hinter Altarm nachrüsten.
