# Einschätzung von Durchlass-Bauwerken und Gefährdung des Fischotters

Aufnahme Nummer: 2239-065

Aufnahme-Datum: 30.07.2010

Gewässername: k.A.  
Lage: nördlicher Durchlaß südlich B 104  
Straße: A 19  
Autobahn  
Totfunde: 0

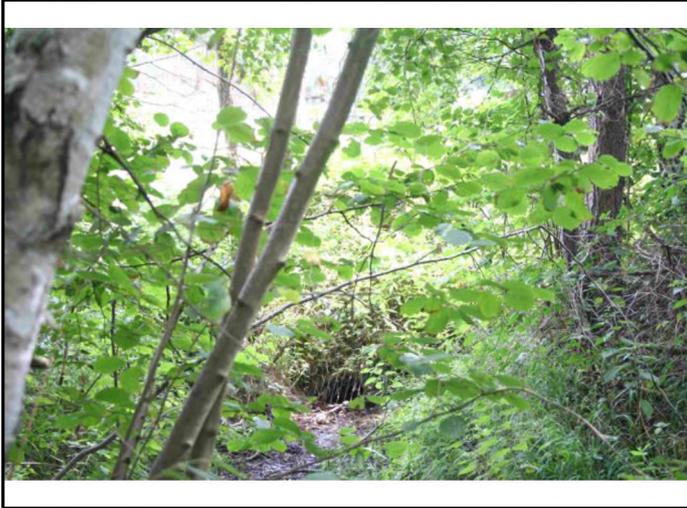
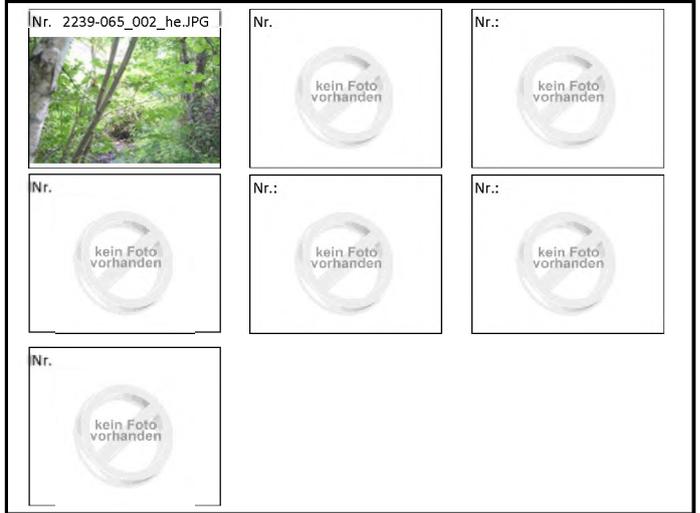
Nr.: 2239-065\_001\_he.JPG

Bedeutung im Habitatverbund: mittel  
Verkehrsdichte: hoch  
Brückenindex: 0  
Durchlass-Tauglichkeit: ungeeignet

**Priorität Festlegung: sehr hoch**

Trennung Wehr Durchlass	<input type="checkbox"/>	keine notwendig	<input type="checkbox"/>
Installation oberhalb Wehr	<input type="checkbox"/>	Markierstruktur Steinsch	<input type="checkbox"/>
Installation unterhalb Wehr	<input type="checkbox"/>	Markierstruktur Ufersubstrat	<input type="checkbox"/>
Entfernung Rechen	<input checked="" type="checkbox"/>	Markierstruktur Laufbohle fest	<input type="checkbox"/>
Entfernung sonstige Hindernisse	<input type="checkbox"/>	Markierstruktur Laufbohle schwimmend	<input type="checkbox"/>
Kastendurchlass/Maul eins. Berme	<input type="checkbox"/>	Markierstruktur Podest	<input type="checkbox"/>
Kastendurchlass/Maul beids. Berme	<input checked="" type="checkbox"/>	Verrohrung öffnen	<input type="checkbox"/>
Markierstruktur einseitig	<input type="checkbox"/>	Leit-/Schutzzäune notwendig	<input type="checkbox"/>
Markierstruktur beidseitig	<input type="checkbox"/>	Leitstrukturen/ -senken einrichten	<input checked="" type="checkbox"/>

Geschwindigkeitsbegrenzung	<input type="checkbox"/>	Bermen an Ufer anbinden	<input type="checkbox"/>
Trockenröhre einbringen	<input checked="" type="checkbox"/>	Wiesenzufahrten verlegen	<input type="checkbox"/>
		Komplexmaßnahmen notwendig	<input type="checkbox"/>

perspektivisch KDL mit Bermen ODER TDL.
