Einschätzung von Durchlass-Bauwerken und Gefährdung des Fischotters

Aufnahme Nummer: 2239-068

Aufnahme-Datum: 30.07.2010

Gewässername: k.A.
Lage: zwischen Gremmelin und Demen
Straße: A 19
Autobahn
Todfunde: 0

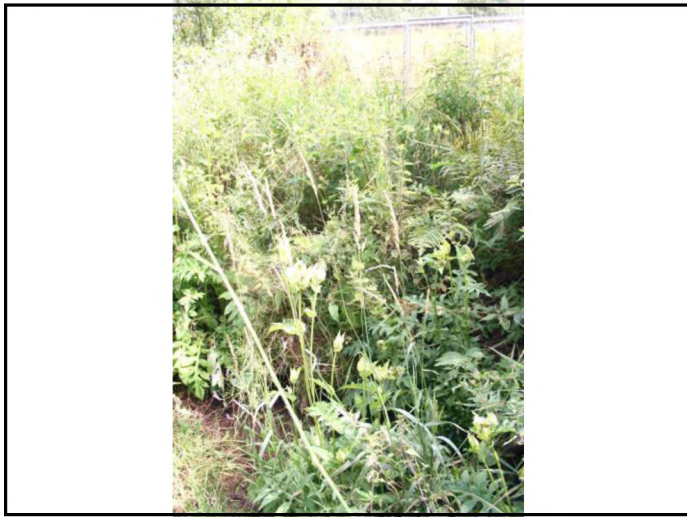
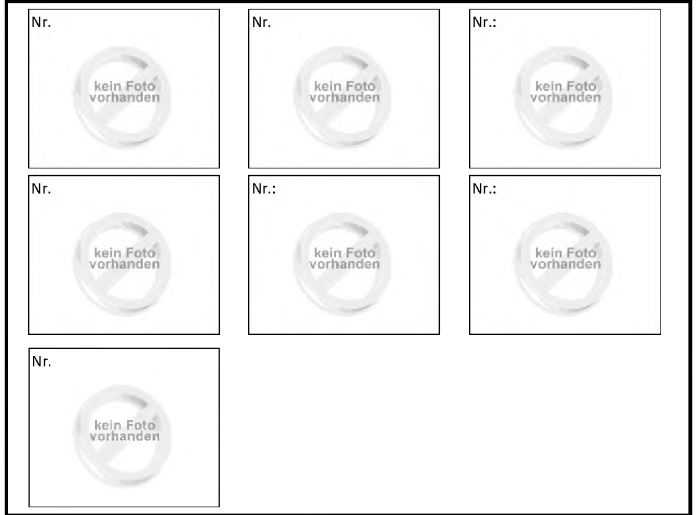
Nr.: 2239-068_001_he.JPG

Bedeutung im Habitatverbund: mittel
Verkehrsdichte: hoch
Brückenindex: 0
Durchlass-Tauglichkeit: ungeeignet

Durchlaß vermutet, vollständig unzugänglich.
