Einschätzung von Durchlass-Bauwerken und Gefährdung des Fischotters

Aufnahme Nummer: 2239-069 Aufnahme-Datum: 30.07.2010

Gewässername: k.A.
Lage: in Güstrow, Höhe Nebelwehr
Straße: k.A.
Bahntrasse
Todfunde: 0

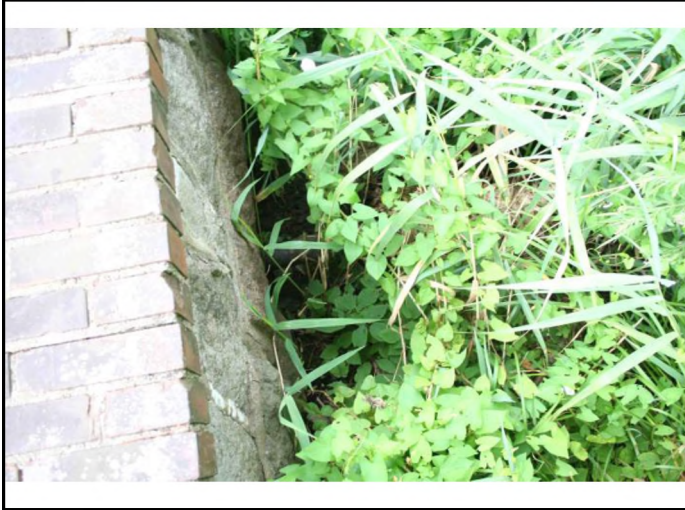
Nr.: 2239-069_001_he.JPG

Bedeutung im Habitatverbund: mittel
Verkehrsdichte: gering
Brückenindex: 0,012
Durchlass-Tauglichkeit: ungeeignet

Kurzfristig: Rohr aus Durchlaß etnfernen.
