Einschätzung von Durchlass-Bauwerken und Gefährdung des Fischotters

Aufnahme Nummer: 2239-070 Aufnahme-Datum: 04.08.2010

Gewässername: Teuchelbach
Lage: westlich Bellin
Straße: K 23
Kreisstraße
Todfunde: 0

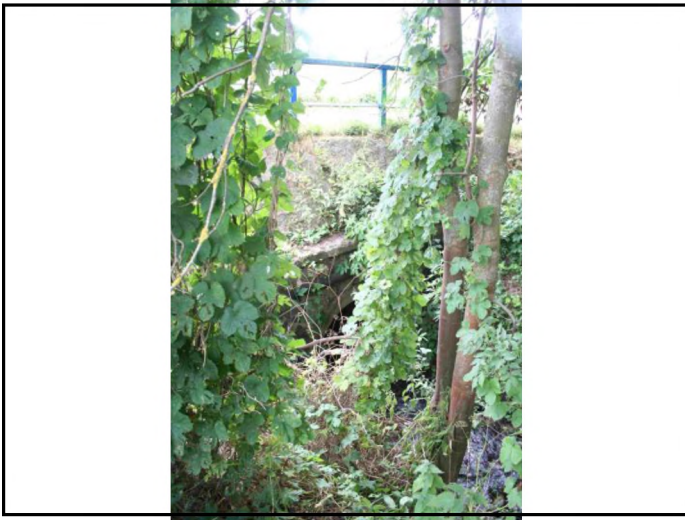
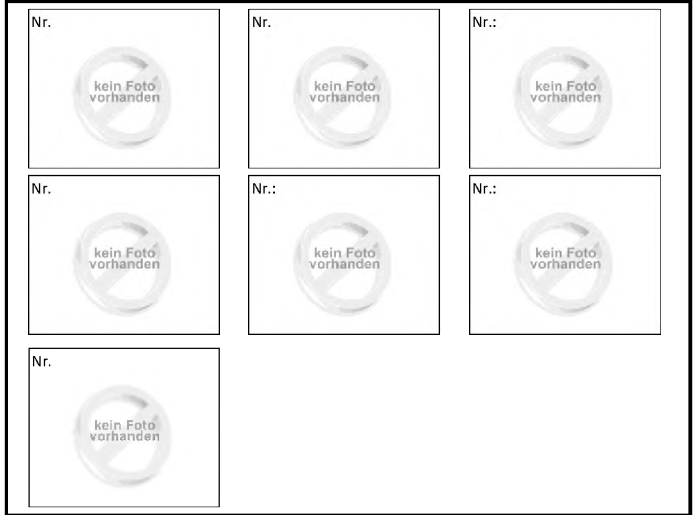
Nr.: 2239-070_001_he.JPG

Brückentyp: Rohrdurchlass
Durchlaß Durchmesser: k.A.

Lichte Breite [m]: 1,2
Lichte Höhe [m]: 1
Bermen-Anzahl: keine
Bermenform: k.A.

Bedeutung im Habitatverbund: sehr hoch
Verkehrsdichte: mittel
Brückenindex: 0,133
Durchlass-Tauglichkeit: ungeeignet

Sohlgleiten außerhalb des DL schaffen u./o. Bermen gut an Ufer anbinden. Durchführung bei regulären Arbeiten am Durchlaß/bei Bedarf.
