# Einschätzung von Durchlass-Bauwerken und Gefährdung des Fischotters

Aufnahme Nummer: 2239-071 Aufnahme-Datum: 04.08.2010

Gewässername: Teuchelbach  
Lage: nördlich Bellin  
Straße: Feldweg  
sonstige Straße  
Todfunde: 0

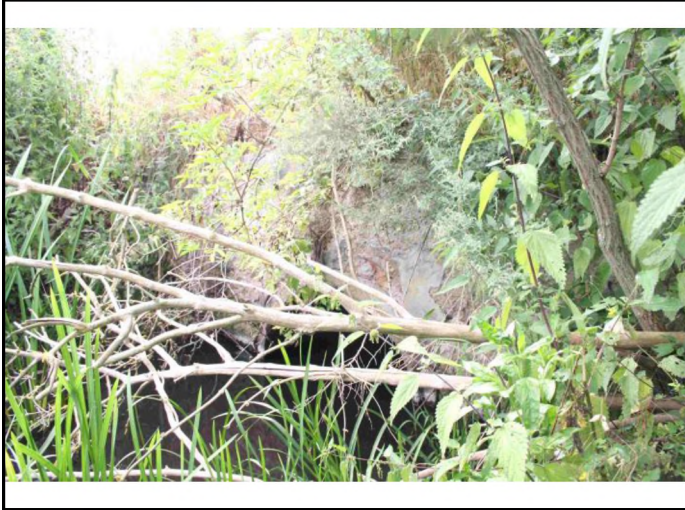
Nr.: 2239-071\_001\_he.JPG

Brückentyp: Rohrdurchlass Durchlaß Durchmesser: k.A.

Lichte Breite [m]: 1,2  
Lichte Höhe [m]: 0,6 Brückenlänge [m]: 12  
Bermen-Anzahl: keine  
Bermenform: k.A.

Bedeutung im Habitatverbund: sehr hoch  
Verkehrsdichte: gering  
Brückenindex: 0,06  
Durchlass-Tauglichkeit: ungeeignet

Trennung Wehr Durchlass	<input type="checkbox"/>	keine notwendig	<input checked="" type="checkbox"/>
Installation oberhalb Wehr	<input type="checkbox"/>	Markierstruktur Steinsch	<input type="checkbox"/>
Installation unterhalb Wehr	<input type="checkbox"/>	Markierstruktur Ufersubstrat	<input type="checkbox"/>
Entfernung Rechen	<input type="checkbox"/>	Markierstruktur Laufbohle fest	<input type="checkbox"/>
Entfernung sonstige Hindernisse	<input type="checkbox"/>	Markierstruktur Laufbohle schwimmend	<input type="checkbox"/>
Kastendurchlass/Maul eins. Berme	<input type="checkbox"/>	Markierstruktur Podest	<input type="checkbox"/>
Kastendurchlass/Maul beids. Berme	<input checked="" type="checkbox"/>	Verrohrung öffnen	<input type="checkbox"/>
Markierstruktur einseitig	<input type="checkbox"/>	Leit-/Schutzzäune notwendig	<input type="checkbox"/>
Markierstruktur beidseitig	<input type="checkbox"/>	Leitstrukturen/ -senken einrichten	<input type="checkbox"/>
