# Einschätzung von Durchlass-Bauwerken und Gefährdung des Fischotters

Aufnahme Nummer: 2239-072 Aufnahme-Datum: 00:00:00

Gewässername: k.A.  
Lage: Güstrow Plauer Chaussee  
Straße: k.A.  
sonstige Straße  
Totfunde: 1

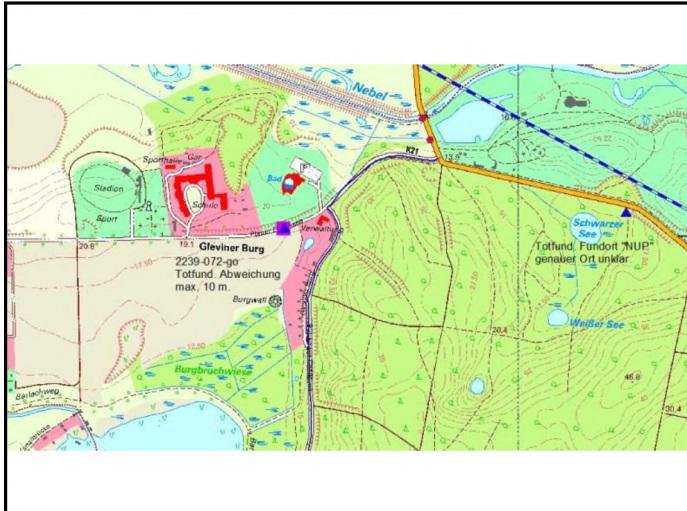
Nr.: 2239-072\_001\_go.JPG

Störfaktoren: klare Leitlinie fehlt. Bebauung in feuchtes Gebiet.

Bedeutung im Habitatverbund: sehr hoch  
Verkehrsdichte: mittel  
Brückenindex: 0  
Durchlass-Tauglichkeit: ungeeignet

Geschwindigkeitsbegrenzung	<input type="checkbox"/>	Bermen an Ufer anbinden	<input type="checkbox"/>
Trockenröhre einbringen	<input checked="" type="checkbox"/>	Wiesenzufahrten verlegen	<input type="checkbox"/>
		Komplexmaßnahmen notwendig	<input checked="" type="checkbox"/>
