Einschätzung von Durchlass-Bauwerken und Gefährdung des Fischotters

Aufnahme Nummer: 2240-001 Aufnahme-Datum: 30.03.2010

Gewässername: k.A.
Lage: am Park in Vietgest
Straße: Dorfstraße
sonstige Straße
Todfunde: 0

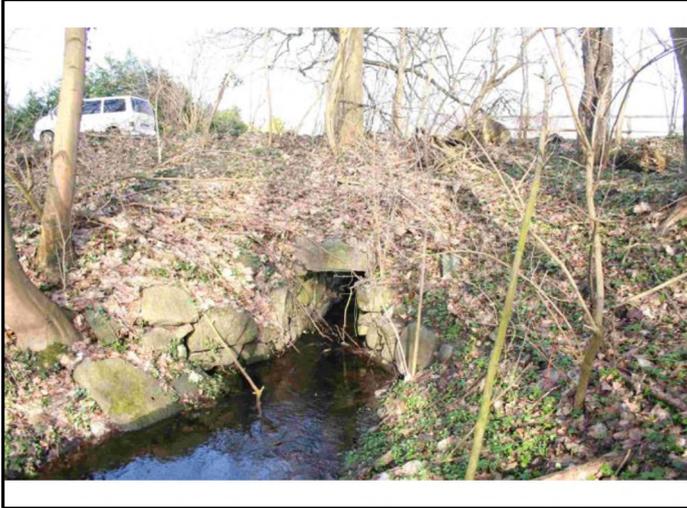
Nr.: 2240-001_001_he.JPG

Brückentyp: Kastendurchlass Durchlaß Durchmesser: k.A.

Lichte Breite [m]: 0,8
Lichte Höhe [m]: 0,8 Brückenlänge [m]: 15
Bermen-Anzahl: keine
Bermenform: k.A.

Bedeutung im Habitatverbund: sehr hoch
Verkehrsdichte: gering
Brückenindex: 0,043
Durchlass-Tauglichkeit: ungeeignet

Priorität Festlegung: hoch

Trennung Wehr Durchlass	<input type="checkbox"/>	keine notwendig	<input checked="" type="checkbox"/>
Installation oberhalb Wehr	<input type="checkbox"/>	Markierstruktur Steinsch	<input type="checkbox"/>
Installation unterhalb Wehr	<input type="checkbox"/>	Markierstruktur Ufersubstrat	<input type="checkbox"/>
Entfernung Rechen	<input type="checkbox"/>	Markierstruktur Laufbohle fest	<input type="checkbox"/>
Entfernung sonstige Hindernisse	<input type="checkbox"/>	Markierstruktur Laufbohle schwimmend	<input type="checkbox"/>
Kastendurchlass/Maul eins. Berme	<input type="checkbox"/>	Markierstruktur Podest	<input type="checkbox"/>
Kastendurchlass/Maul beids. Berme	<input checked="" type="checkbox"/>	Verrohrung öffnen	<input type="checkbox"/>
Markierstruktur einseitig	<input type="checkbox"/>	Leit-/Schutzzäune notwendig	<input type="checkbox"/>
Markierstruktur beidseitig	<input type="checkbox"/>	Leitstrukturen/ -senken einrichten	<input type="checkbox"/>
